موسم 2018 من العمل الميداني لمتحف بروكلين في منطقه معبد آلاله موت جنوب الكرنك

بقلم ريتشارد فازيني

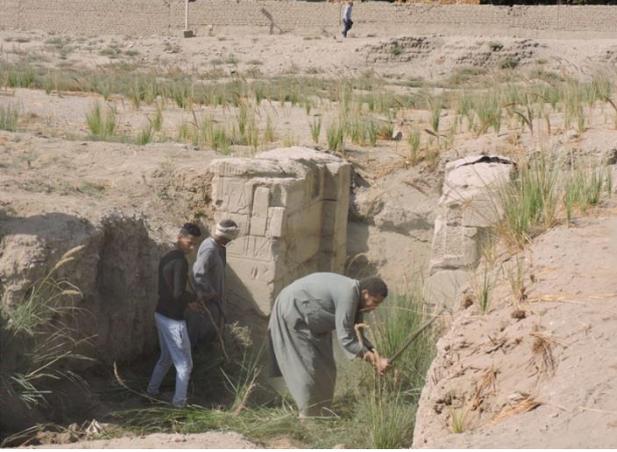
الشكل 1: قطع العشب في المربع الشرقي من بوابة تحتمس.

السيطرة على الغطاء النباتي: كما نعمل في كل عام ، قمنا بقطع الحشائش وإزاله الجمال في المعالم الرئيسية للموقع وحوله.

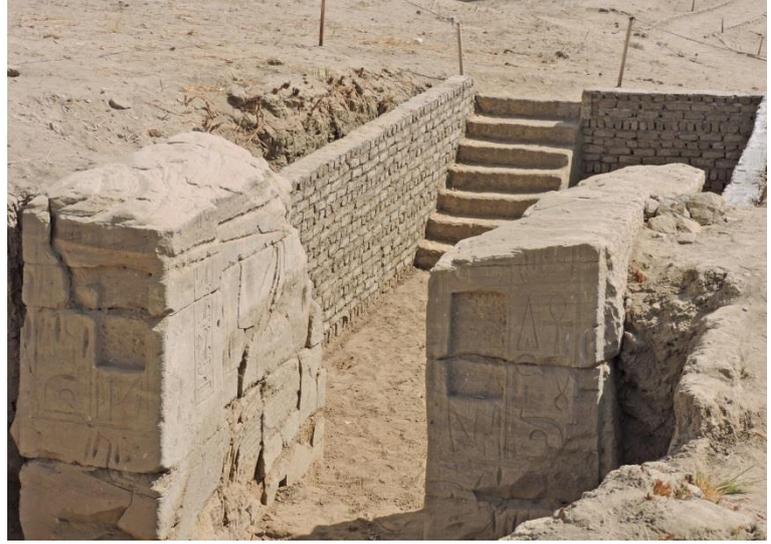
الشكل 2: التطلع إلى الشرق من خلال البوابة عند الجدران الداعمة الجديدة والدرج في نهاية الموسم

بوابة تحتمس: في عام 1983 ، اكتشفت بعثة متحف بروكلين بوابة غرب معبد موت تم تسجيلها بأسماء تحتمس الثالث وتحتمس الثاني (ربما لتحل محل اسم حتشبسوت)<sup>2</sup>. قامت بعثة جامعة جونز هوبكنز بتطهير البوابة بالكامل وحفرتها لمنطقة في شرقها عام 2001. وعلى الرغم من أن الموقع كان مفتوحاً للزوار منذ عام 2014 ، إلا أن البوابة بقيت غير متاحة امام الزوار نظراً لعدم وجود طريقة للوصول إليها. بوابة تحتمس هي واحدة من أقدم المعالم المحمية في المنطقة ، لذا من المهم الوصول إليها. قمنا في هذا الموسم بتطهير المنطقة إلى الشرق من بوابة الحشائش والأوساخ التي غطت المنطقة (الشكل 1) ، وبناء جدران من الطوب الطيني على طول جانبي المنطقة ، وبناء درج من الطوب الطيني في الزاوية الشمالية الشرقية من الميدان للسماح للناس بالوصول إلى البوابة (شكل 2). قمنا أيضاً بتركيب حاجز من المشاركات والحبال كتدبير أمان (شكل 3).

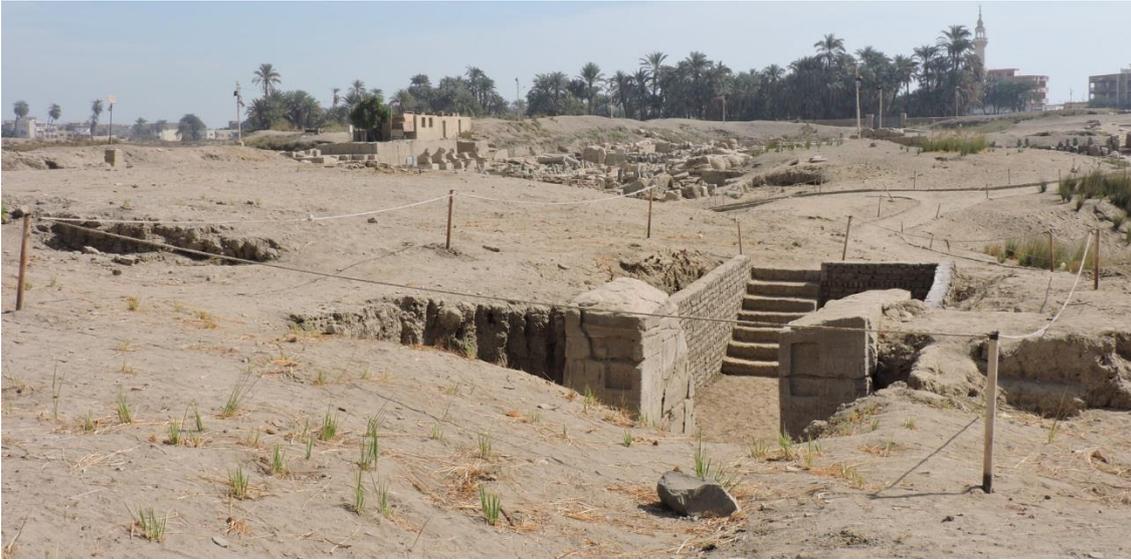
الشكل 3: منظر عام شمال شرق بوابة تحتمس بالدرج الجديد والحاجز الوقائي والحبل في مكانه.

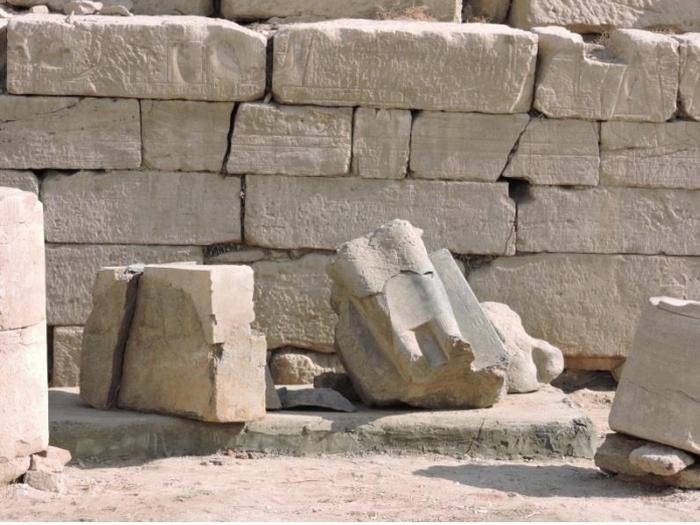
عثر موريس بيليه على تمثال شبه كامل في قاعة المعبد الأول في موسم 1924-25<sup>3</sup> ، ومن المفترض أنه قد استعادها، على الرغم من أنه لم يذكر الترميم على وجه التحديد. وقد فشلت عملية الترميم في السنوات التالية ، وكان التمثال مكسوراً ودفن جزئياً في الأوساخ منذ عقود. في عام 2017 ، قمنا بنقل

الشكل 4: تمثال سخميت في القاعه  
الأولى في المعبد الأول في بداية  
الموسم..

قطع التمثال (رقم 210 في مخزون سخمت) إلى مصطبة (شكل 4) ، بهدف استعادتها. في عام 2018 ، قام المحفظان المصريان من الكرنك بتوحيد واستعادة التمثال (الشكل 5) ، والذي يقف الآن على المصطبة في المعبد أ. يتم الحفاظ على التمثال من القاعدة إلى الكتف الأيسر. الجانب الأيمن من كل من الأجزاء السفلية والعلوية أصيب بأضرار بالغة. تم العثور على اليد اليسرى والأجزاء العلوية من القدمين وإعادة تركيبها.

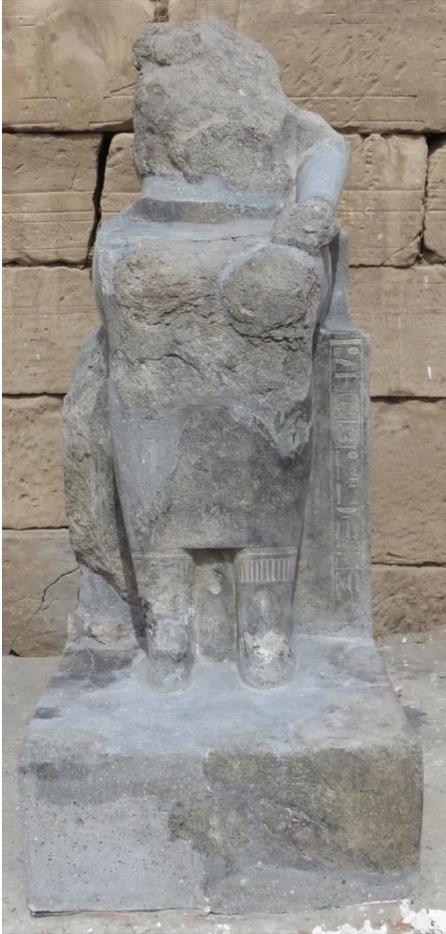
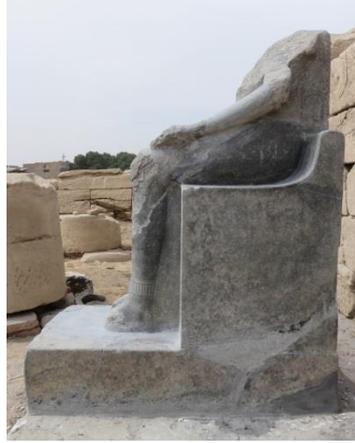
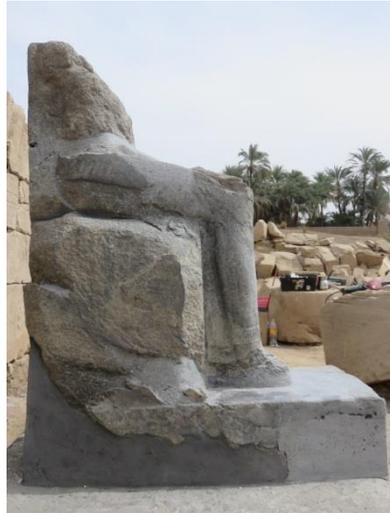
الشكل 5: التمثال في نهاية الموسم بعد الحفظ.

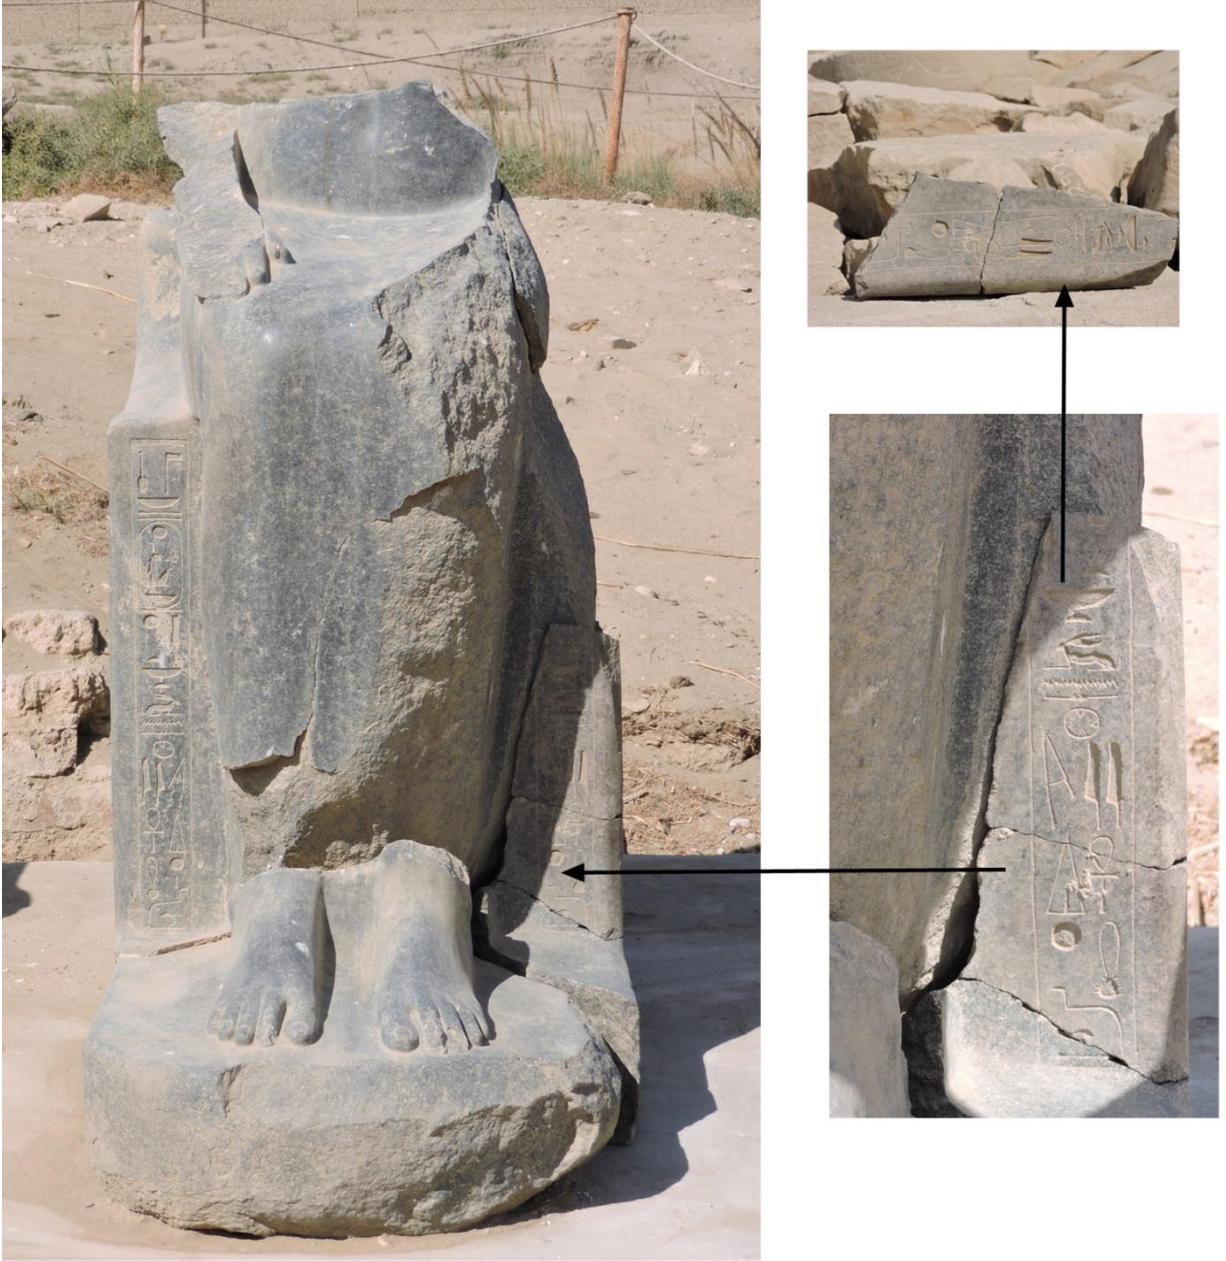
الشكل 6: سخميت 25 + 59 على الجانب الغربي من القاعة الأولى في معبد موت في نهاية الموسم.  
 أعلى اليمين: شظايا النص الموجودة في المصطبة شرق مدخل الدائرة.  
 اليسار والأسفل: استعادة الأجزاء المنقوشة والقسم المكتشف حديثاً من القاعدة إلى موضعها الأصلي.

اثبتت شريحتان متجاورتان من النص الموجود في المصطبة شرق مدخل الدائرة (شكل 6، أعلى) أنهما ينتميان إلى سخميت رقم 25+59 حسب المعلومات المتوفرة عن سخميت على الجانب الغربي من القاعة الأولى في معبد موت. تم العثور على جزء ثالث في الزاوية الجنوبية الغربية من تلك القاعة ينتمي إلى قاعدة التمثال ، حتى تم استكمال النص. تم إعادة القطع الثلاث إلى وضعها الصحيح لسخميت 25+59 (الشكل 6).

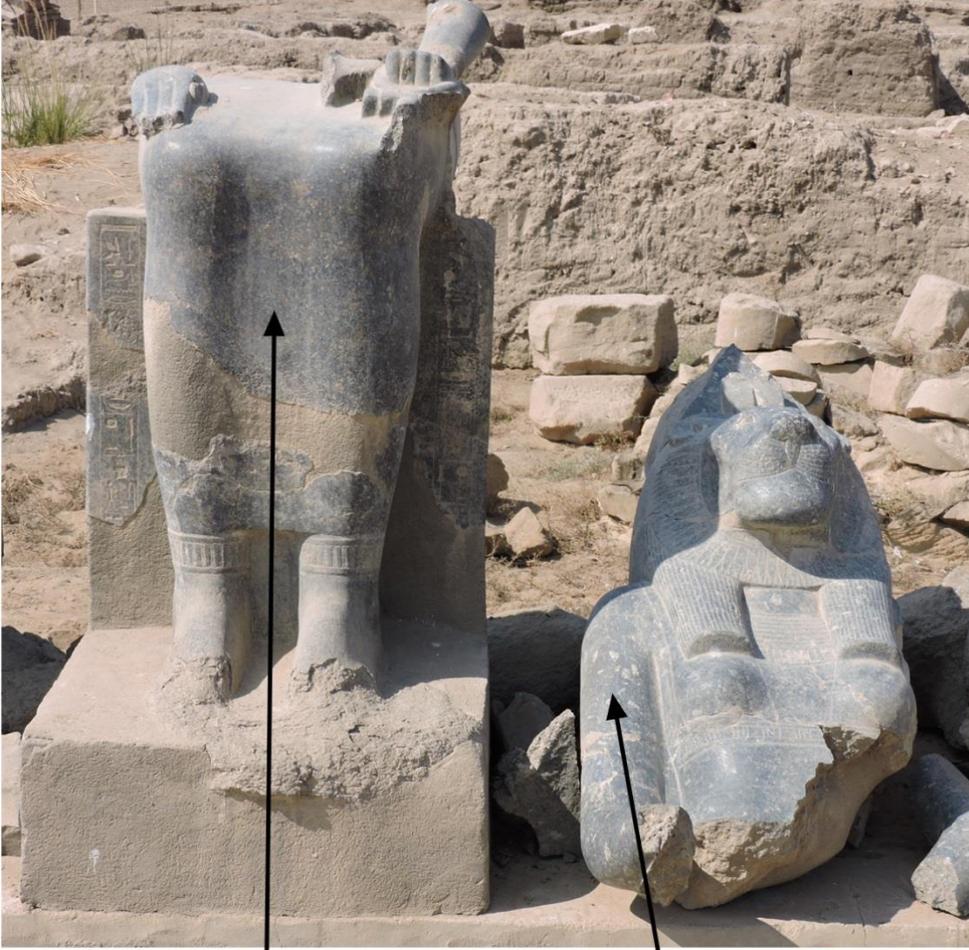
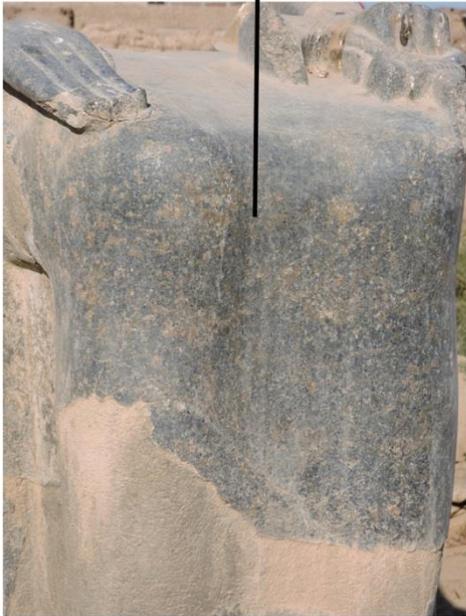
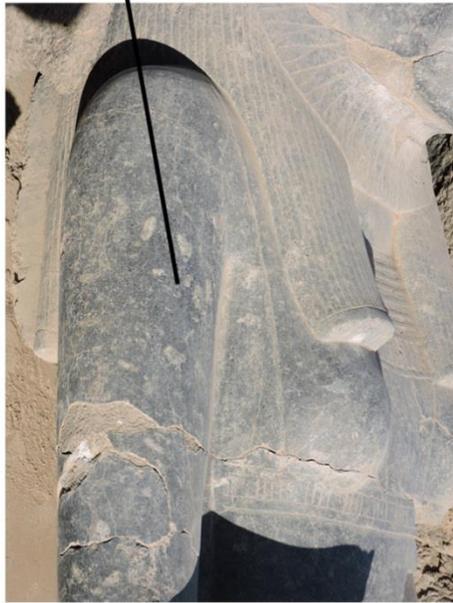
النصفان العلوي والسفلي من التمثال على المصطبة جنوب بوابة طاهرقا كنا ننوي الانضمام إلى ما كنا نعتقد أنه النصفان العلوي والسفلي من تمثال سخمت الكبير في المصطبة جنوب بوابة الطارقة (رقم 247 ، 252 في قائمة الجرد) (شكل 7). عندما قام صلاح سالم ، المحافظ ، بفحص النصفين ، لاحظ أنه مصنوع من حجر مختلف: النصف السفلي هو ديوريت مع شوائب وريدية فقط ، والنصف العلوي هو ديوريت مع شوائب بيضاء فقط (شكل 7). يتوزع توزيع الشوائب في كل قطعة ، حتى في النقاط التي ينبغي أن ينضم إليها النصفان العلوي والسفلي. هذا يشير بقوة إلى أنها قطعتين من تماثيل مختلفة ، وبالتالي كان يجب تركها كما كانت.

الشكل 7: النصفان العلوي والسفلي لما كان يُعتقد أنه تمثال واحد في المصطبة جنوب بوابة طهارة (أعلى). أثبتت الاختلافات في شوائب في الديوريت (القاع) أنهم من تماثيل مختلفة.

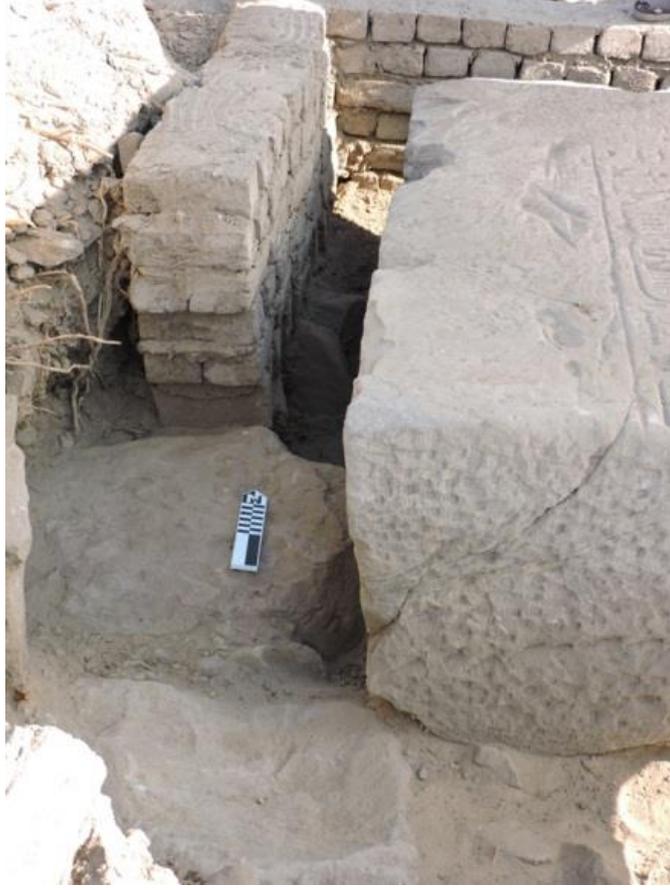
كانت الكتابة الهيروغليفية في أعلى النقش (أي الحافة السفلية للكتلة في موقعها الحالي) مقنّعة بكتلة من الحجر تلمس النقش تقريباً. هذا العام قمنا بمسح الكتلة ، التي نعتزم إزالتها بحيث يمكن أن تكون الكتابة واضحة بالكامل. ومع ذلك ، فإن الكتلة والأخرى إلى الجنوب التي اكتشفناها هذا العام ، أثبتت أنها جزء من أسس الوجه الشمالي للبوابة (الشكل 8) ولا يمكن إزالتها. تمكنا من مسح ما يكفي من التراب حوله لإتاحة رؤية أكثر اكتمالاً للعلامات الموجودة في الجزء العلوي من الكتابة ، والتي كانت واحدة فقط كاملة (الشكل 9).

الشكل 8: تطل شمالاً على الكتلتين الأساسيتين اللتين تم الكشف عنهما مؤخراً في الهيكل الثاني في المعبد أ ويستند السهم إلى الكتلة التي تحجب جزءاً من نص الاسرة 25 الموجود في المربع إلى اليمين

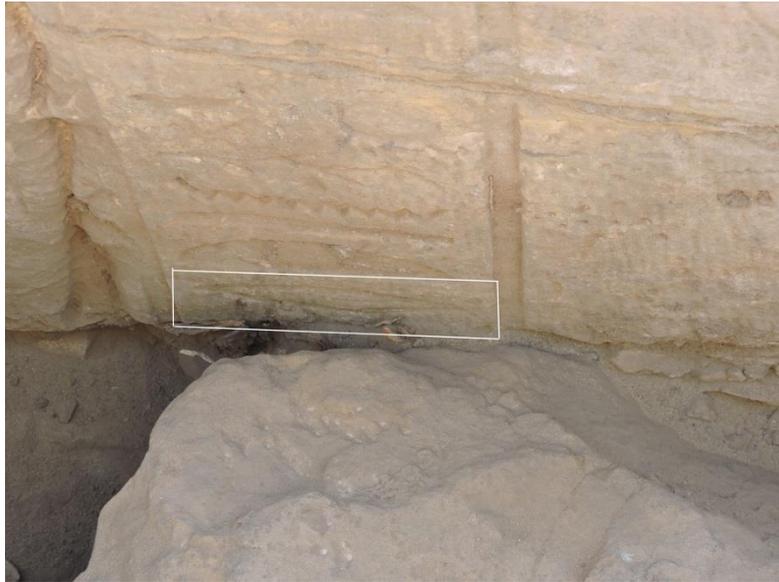
الشكل 9: الهيروغليفية الكاملة الوحيدة (المذكورة) مخبأة بواسطة كتلة الأساس..

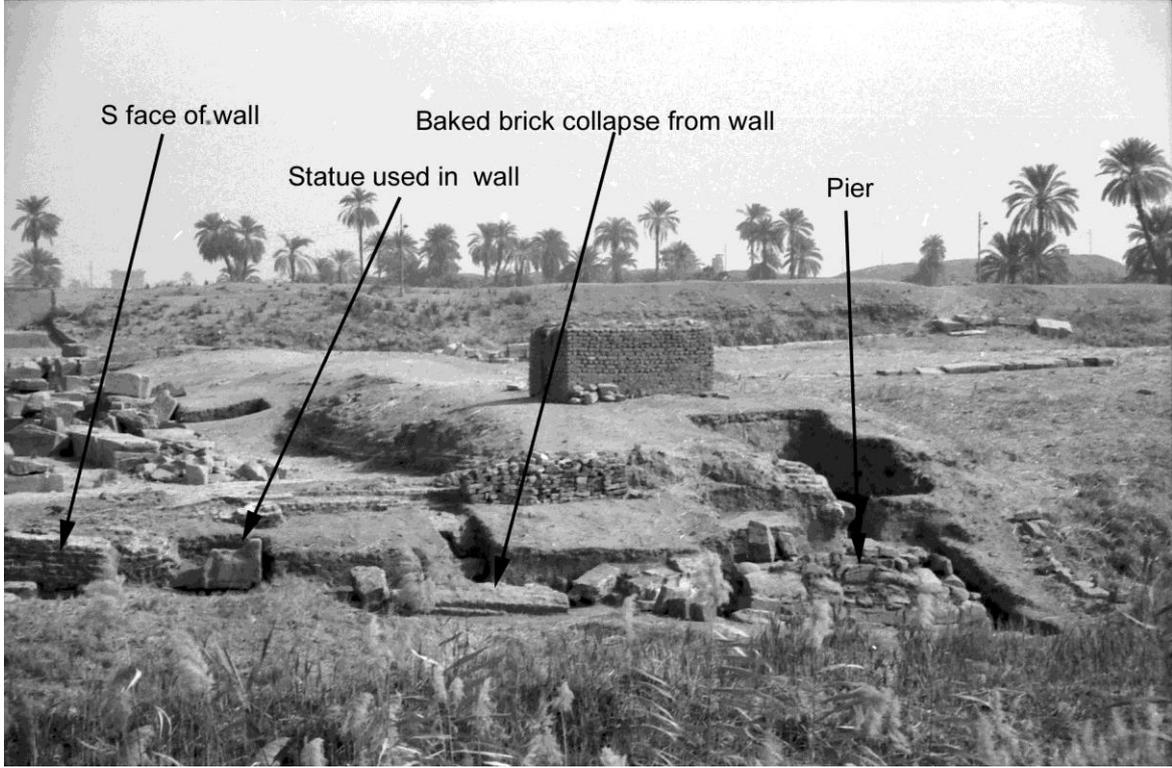
في عام 1992 قمنا بحفر رصيف الفترة الرومانية في الزاوية الجنوبية الشرقية من معبد موت والجدار الذي يمتد بطول الجانب الجنوبي لمعبد موت من الرصيف إلى الجانب الشرقي من معبد كونترا (شكل 10). مثل الجدار المعاصر على الجانب الشرقي من معبد موت ، تم بناء هذا الجدار من الطوب

المبطن بالطين فوق عدة مسارات من الطوب المخبوز. وتبقى فقط الطبقات السفلى المخبأة من الطوب في الجدار الجنوبي ، وقد انهارت إما جزئياً أو كلياً في الجنوب. تم إدراج تمثال ديوريت المتدهور جداً لشخصية جالسة في جدار الطوب المخبوز (شكل 10). عندما نظرنا عن كثب في التمثال هذا العام ، أدركنا أنه من المرجح أن يكون تمثال سخميت (الأشكال 11-13) ، مكسور قطريا من الكتف الأيسر إلى الجانب الأيمن من الجذع. الشكل يجلس على العرش الذي يظهر بوضوح في الشكل. 11-12. من عدم تعريف الساقين ، يبدو أن التمثال هو أنثى ترتدي ثوباً طويلاً. ما تبقى من اليد اليمنى يكمن في الركبة اليمنى ، في حين أن اليد اليسرى مغلقة بعقد ومفتاح (مرئية بشكل ضعيف) التي هي سمة مميزة لتمثال سخميت يجلس (الشكل 13). لا تزال هناك تفاصيل ، مما يوحي بأنها كانت غير مكتملة أو في حالة متدهورة للغاية عندما بنيت في الجدار. يمكن رؤية بقايا الطوب وقذائف الهاون على الركبة اليمنى واللفة (الشكلان 12 و 13). وقد أُضيف هذا التمثال الآن إلى مخزون الحملة الاستكشافية لتمثيل سخميت في منطقة المخفر رقم 295.

الشكل 10: صورة لحفر الرصيف في الركن الجنوبي الشرقي من معبد موت ، والحائط الطوبى المصنوع من العصر الروماني المنهار ، والتمثال المستخدم كجزء من الجدار (1992)

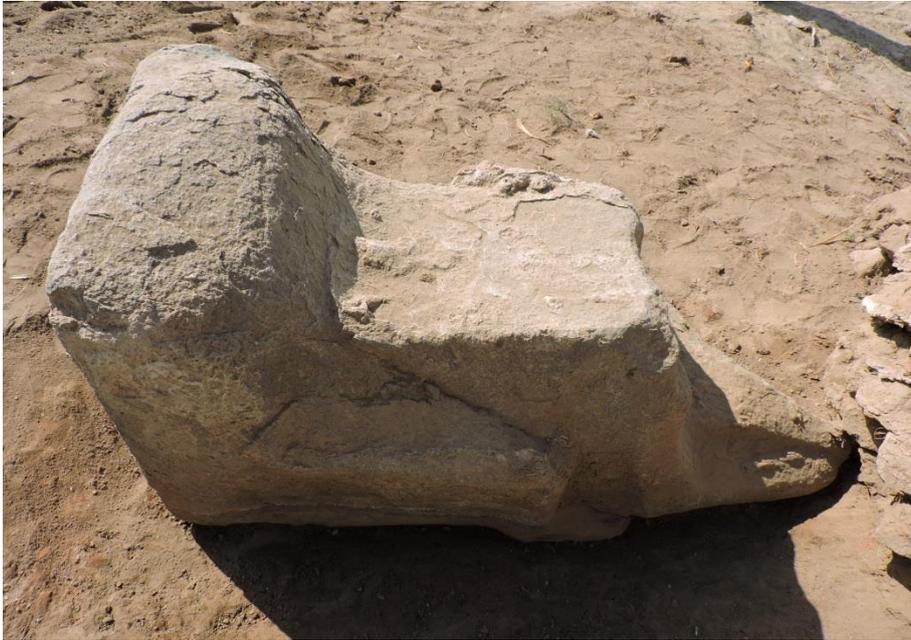
الشكل 11: منظر إلى أسفل على الجانب الأيسر وأمام التمثال. الرأس مفقود ، لكن الذراع الأيسر وجانب العرش مرئيان بشكل واضح.

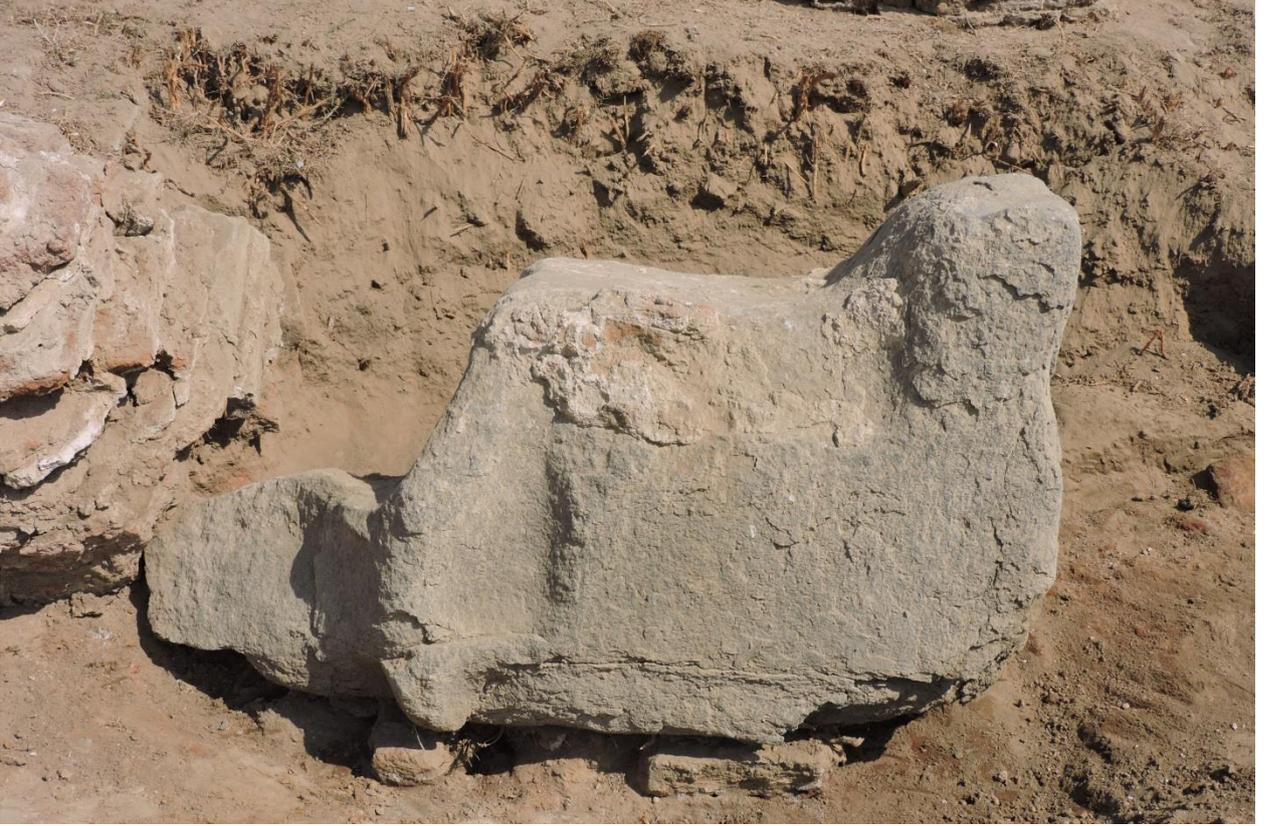
الشكل 12: الجانب الأيمن من التمثال ، مع بقايا من الطوب ومورتار على جانب الساق اليمنى. الذراع اليمنى وقمة العرش واضحة.

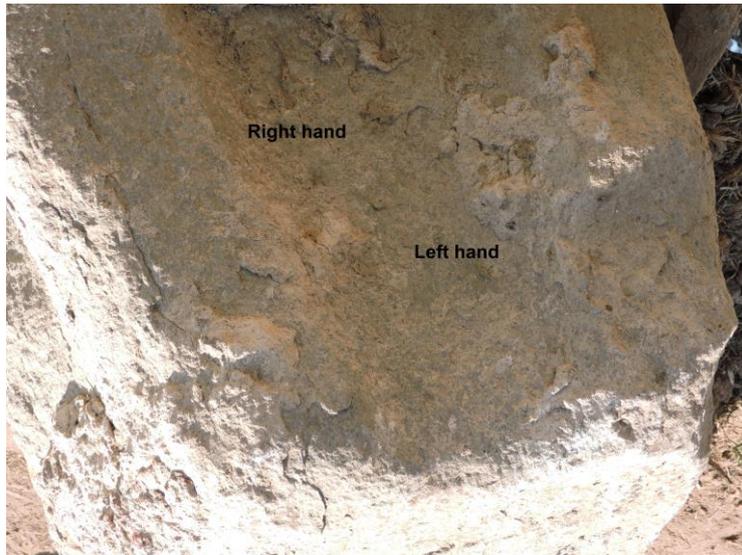
الشكل 13: حجر التمثال بيده اليمنى مستلقيه واليد اليسرى عازمة على قفل العنخ ، الذي يظهر بشكل ضعيف.
