تقرير للعمل الميداني موسم 2005

للمتحف بروكلين بحرم الربة موت جنوب الكرنك

ريتشارد فازيني، متحف بروكلين

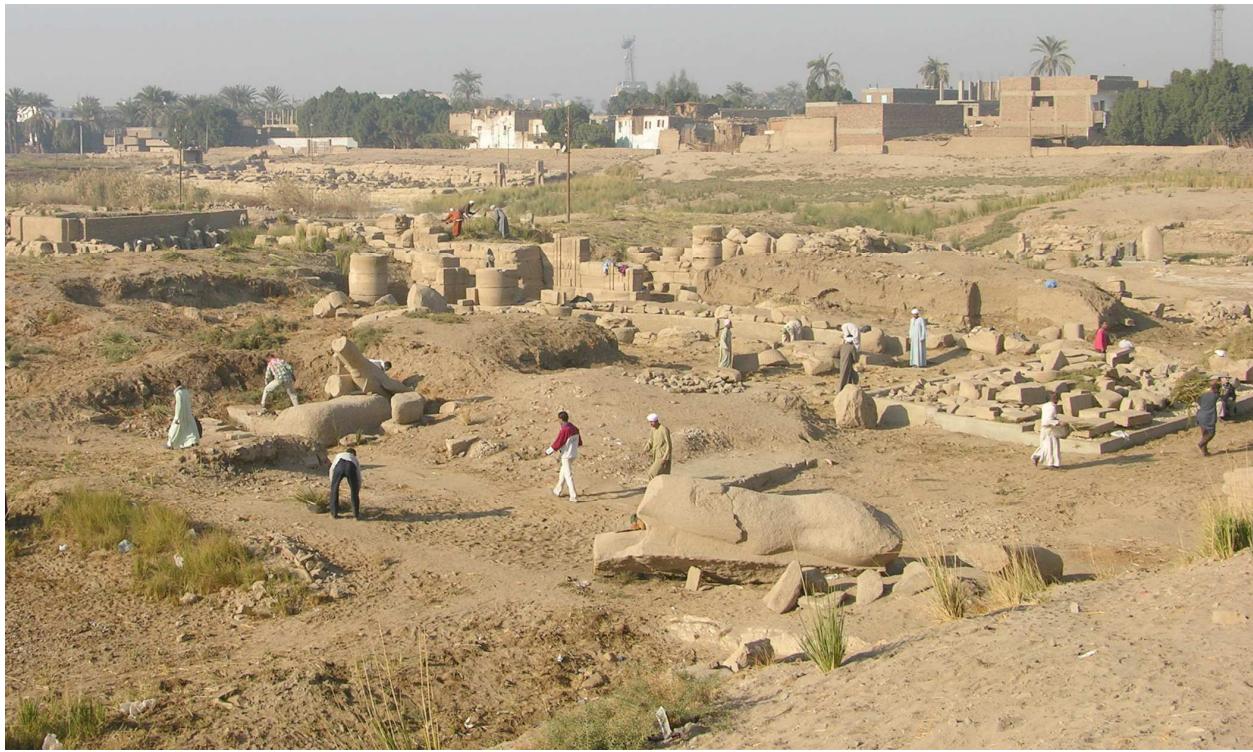
شكل 2 الفسحة الأمامية للحرم في بداية موسم 2005، ناظراً تجاه الجنوب الغربي. يظهر الرواق الغربي أعلى اليمين

في عام 2005 واصلت البعثة برنامجها المخطط لاستكشاف الفسحة الأمامية لحرم موت (شكل 1) بين ردهة الموقع والبيلون الأول لمعبد موت (شكل 2). يستهدف العمل التوصل إلى فهم واضح لتاريخ هذه المنطقة كي يتم تفيذ الترميم المناسب للآثار ومن ثم تسهيل دخول الموقع للدارسين والزوار. تم التقىب هذا العام في ثلاثة مناطق.

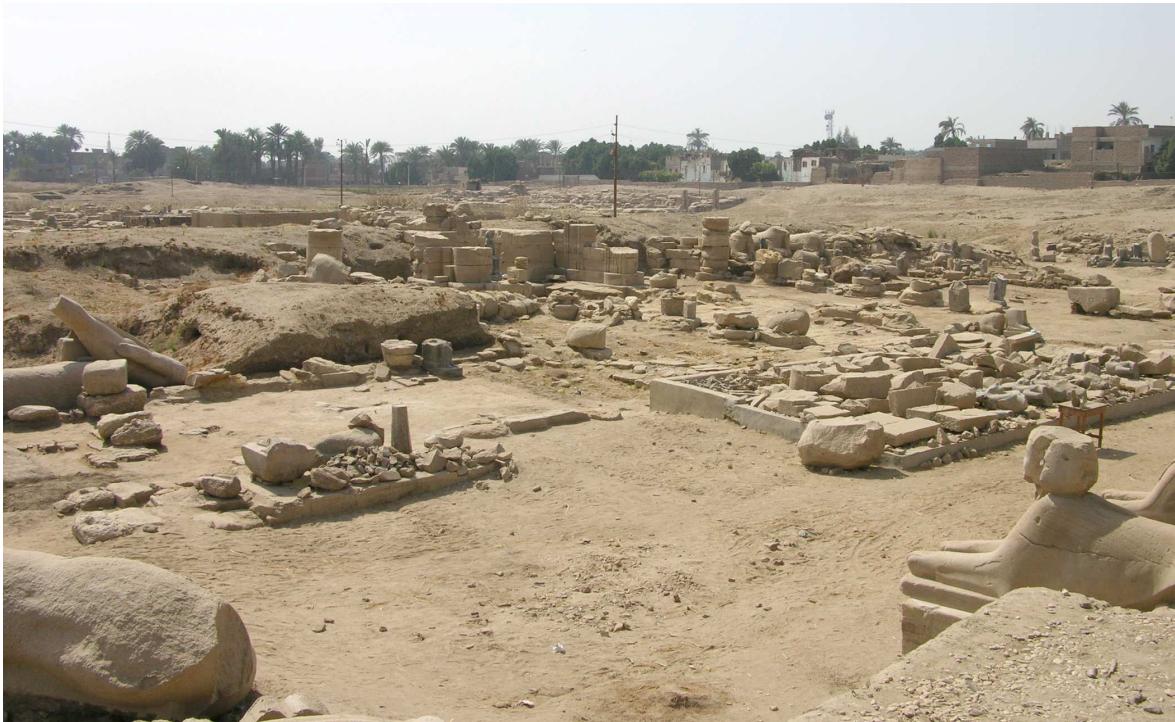
شكل 3 نفس المنطقة في نهاية الموسم بعد حفر الرواق الصغير لمعبد "أ" (وسط)، والرواق الغربي لمعبد موت، والطريق الموكبي المؤدي إلى معبد موت. يظهر أبو الهول الذي قامت البعثة بترميته أسفل اليمين

العواميد كاملاً فتبيّن تكوينه من صفين، يتّألف كلّ منها بدوره من ثلات أعمدة، يجاوران بوابة البيلون الأولى لمعبود “أ”. لا تبقى سوى قواuid العواميد والمدماك الأسفل للحوائط الواقعة بين الأعمدة (شكل 3). رغم الرداءة البالغة لحالة الحجر الرملي لبنيان الرواق، تشير بقاياها المتبقية إلى رجوع تاريخ الرواق الحالي على الأقل جزئياً إلى العصر الباطلמי ولكن ربما وجد قبل ذلك.

خلال موسم 2005 حفرت البعثة بقية الرواق (شكل 3). أكد عمل هذا العام أن كلاً الرواقين الغربي والشرقي يتّشكلان من صفين من الأعمدة من الحجر الرملي بكلّ منها سبعة أعمدة. كلاً الرواقان من عمل الأسرة الخامسة والعشرين أعيد بناءهما ومعظم التزيين في العصر

غطت أنقاض تراكتت عبر القرون المدخل الرئيسي للبليون الأول بمعبد موت، متضمنة أجزاء أعمدة منهارة من الرواقين الشرقي والغربي. كجزء من عملنا على هذه الأبنية هذا العام، قفنا بتسليك 30 مترا من هذا الطريق الموكيبي من المعبد شمالي وبعرض 4.6 متر (شكل 3). تركت المنطقة الأقرب إلى دخول الحرم الرئيسي بدون تنقيب لتمكن دخول وخروج المعدات الثقيلة من الحرم ارتباطاً بترميم مقبل دون إتلاف الرصيف العتيق.

أثناء نقل لوحتي الألاباستر من الحرم كشف المركز المصري الفرنسي لدراسات معابد الكرنك عن رأس لأبي الهول بحالة حفاظ جيدة. تمكنت بعثة موت هذا العام من التعرف على أبي الهول صاحب الرأس وإعادته إلى جسده. أبو الهول المرمم (شكل 3) يقع أقصى شرق صفة آباء الهول المنسق شرقى مدخل الحرم.

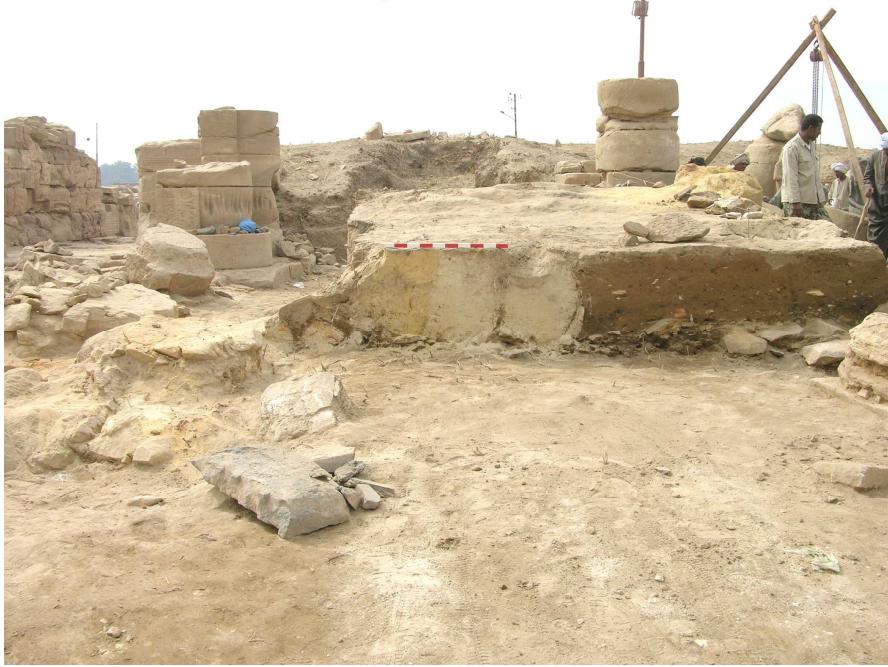
شكل 4 ثلاثة طبول أعمدة ساقطة مجاورة ظاهرة في البور وقد تحولت إلى رمل. يبدو أنهم سقطوا مباشرة على أرضية الرواق الغربي.

هناك ما يدل على حدوث قلع للأحجار بالطرف الشمالي للرواق الغربي مثلما حدث عند الرواق الشرقي. عثرت البعثة فوق فضالية السطح العتيق مباشرة على كعيات من الشظايا الحجرية، وقطع ضخمة من الحجر المكسور وبقايا أربعة تماثيل لساخت (ثلاث أنصاف سفلية وجذع) لا شك في تحطيمهم في ذات مكان العثور عليهم. يبدو أن صفات الأعمدة الشرقي وأول ثلاثة أعمدة بالصف الغربي قد سقطوا مباشرة على أرضية الرواق (انظر شكل 4 أعلاه). اختلف الوضع جنوبي عمود 3.

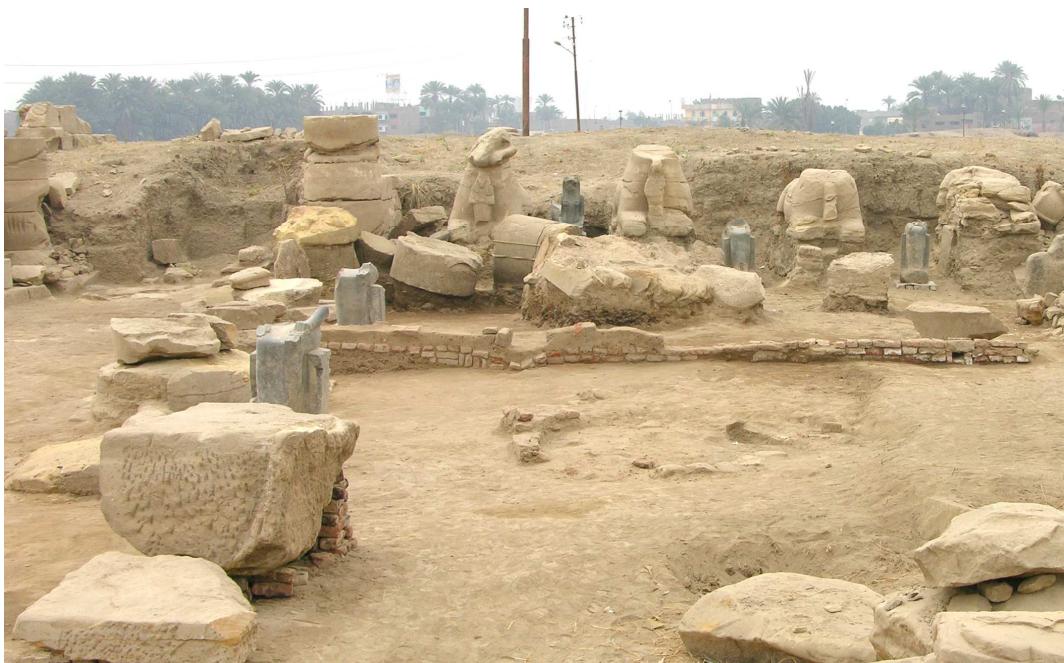
شكل 5 الحائط الضيق يتجه غربا من عمود 3 بالنسق الغربي للرواق الغربي. قالب الطوب والحجر واضح وسط الصورة، جنوب الحائط، ترقد أعمدة الطرف الجنوبي للرواق فوق طبقة من الحطام المحروق والمليء بالشقافات. نقلت تماثيل سخمت هذا العام إلى الأمام من بين آباء الهول ونصبت على قواعد مؤقتة.

في 2001، اتفقت بعثة موت والمجلس الأعلى للآثار بالأقصر على قيام المجلس بالعمل في المنطقة الأمامية الغربية لحرم موت بين الردهة ومصلى "د" (D). كشف المجلس أثناء إخلاء المنطقة أمام الجناح الغربي للبيلون الأول لمعبد موت غرب الرواق الغربي عن جزء حائط ضيق من الطوب اللين فوق طوب أحمر يتوجه شرقاً - غرباً. كشفت جهود بعثة موت هذا العام أن الحائط متصل بالجانب الغربي للعمود الثالث (التريم من الشمال) للصف الغربي للرواق الغربي وامتد غرباً سبعة أمتار بعدها تهب كلية. ربما ارتبط هذا الحائط بشكل دائري من الطوب والحجر يقع شماله مباشرة (شكل 5) سوف يواصل التقطيب بهذه المنطقة خلال الموسم القادم. جنوبى الحائط تتبسط طبقة سميكه من الفخاريات في تراب رمادي أسود حتى أعلى الحائط المحفوظ دون أن تتسكب عبره. يمتد هذا الرديم المحروق جنوباً حتى البيلون الأول لمعبد موت تقريباً وشرقاً نحو الجانب الغربي للرواق دون اقتحامه. تسبق هذه الطبقة من الحطام تدمير

بعد إزالة المجلس الأعلى للآثار لمعظم الحطام أمام الجناح الغربي للبيلون الأول بمعبد موت، تمكنت البعثة أيضاً هذا العام من نقل عدد من تماثيل سخمت الواقفة بين الكباش أمام البيلون إلى أوضاع أكثر ظهوراً مع وضعهم على قواعد مؤقتة لرفعها عن الأرض (انظر شكل 5). سوف تعطى الأولوية في مواسم مقابلة لإزالة الأتربة مع احتمال ترميم الكباش حماة الملوك. قامت البعثة، قدر الإمكان، بترميم أربعة تماثيل جزئية لسخمت اكتشفتها بعثة موت هذا العام وسط بقايا الرواق الغربي. أضافت التماثيل عدة صفات جديدة للمجموعة المنسوبة من صفات سخمت⁽¹⁸⁾.

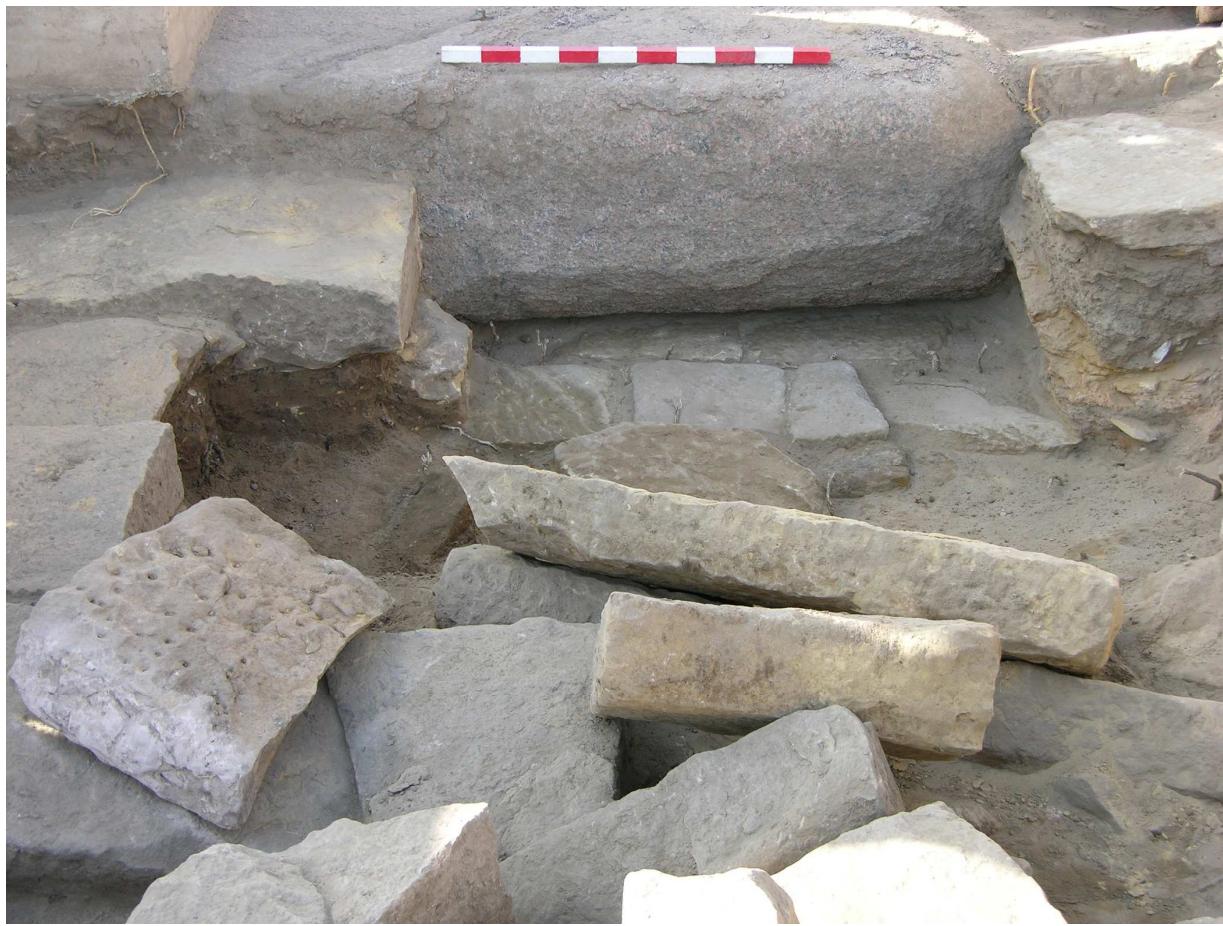
شكل 6 العتبة الجرانيتية لبوابة معبد موت (أعلى الصورة) والرصيف الأقدم يمر من تحتها. يظهر الرصيف الأحدث في مكانه الأصلي إلى اليسار واليمين، وفي المقدمة كتل رصيف متاثرة.

تحول المدماك الأعلى لرصيف الحجر الرملي، بالذات شمالي روaci معبد موت، إلى رمال غالباً نتيجة الطوفان المتكرر للبحيرة المقدسة⁽¹²⁾ وارتفاع منسوب المياه الجوفية عبر السنين، على عكس حالة الحفاظ الجيدة نوعاً للمدماك الأسفل من الكتل الضخمة المرتبة أفقياً. رغم كسر وقلب حجر الرصيف بعد سقوط الرواقين عليهم، إلا أن الطريق عموماً بحالة أ جود عند النهاية الجنوبية عند ملقاءه ببوابة معبد موت. ترجح هنا ثلاثة مراحل للبناء (شكل 6). يمر المدماك الأسفل للرصيف (مرحلة 1) بوضوح تحت العتبة الجرانيتية للمعبد الراسخة فوق أساس من الرمل النقي (مرحلة 2). لم تتمكن البعثة من رفع كلية العتبة الجرانيتية لتحقّق من التقاء الرصيف الأقدم بالرصيف الكوارتزي لبوابة معبد موت أو مروره أسفله. ترقد آخر مرحلة للرصيف، المحتمل تأريخه للترميم البطلمي للمعبد والأروقة، فوق طبقة من التراب المكبوس وتحفظ بقايا أسمنت/ملاط وردي اللون. لم ترتبط للأسف أية فخاريات بهذه المرحلة. كما توقع، جاءت أغلبية القطع المنقوشة والمكتوبة المكتشفة أثناء تخلص قارعة الطريق من الجزء الجنوبي، من انهيار الرواق الشرقي ومن مدخل معبد موت. عثر وسط الحطام على خرطوش بلاطمي الثاني عشر، الدليل المؤكد الوحيد حتى وقتنا هذا لقيامه بالعمل في حرم موت⁽¹³⁾؛ ووجه مكسور من عمود حتحوري ثبت وصله بقطعة تاج حتحوري اكتشف منذ بضعة سنوات (شكل 7). لم يكن هذا الناجي الجرئي الوحيد الذي وجده بأروقة موت ويحمل كونه والآخرين عناصر أصلية من تلك الأبنية⁽¹⁴⁾.

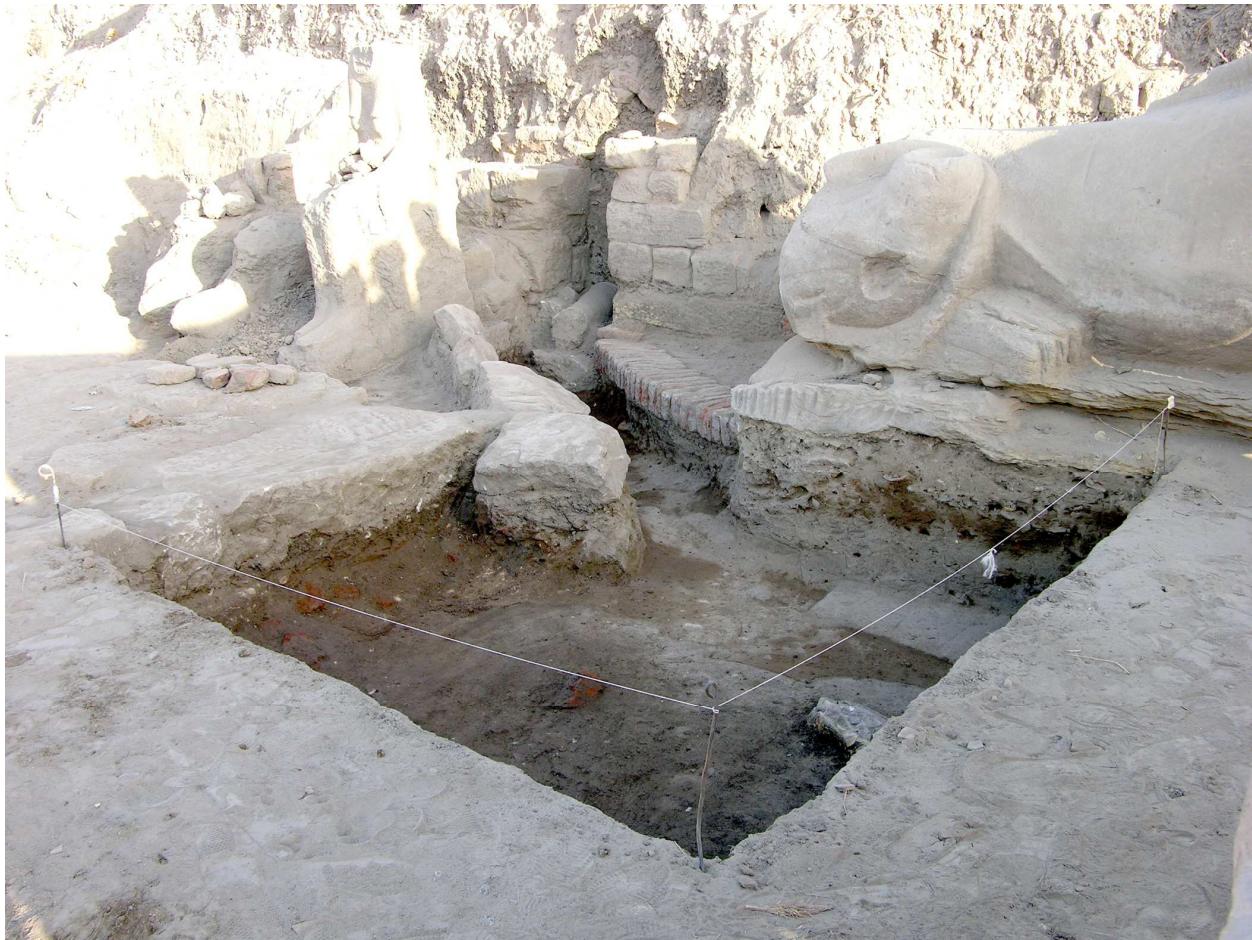
شكل 8 الحفر عند السور المسيحي الشمالي. قالب الطوب والحجر والقبو في الخلفية مع ماسورة الصرف الفخارية التي تفرغ في مجاري مبطن بالطوب والحجر. تظهر بقايا حائط طوب اللبن الأسبق في أعلى يمين المربع.

غربي مدخل الحرم فحصت البعثة قالب حجري بالواجهة الداخلية لهذا السور المسيحي كشف أصلاً أثناء عمل المجلس الأعلى للآثار. أوضح عملهم أن كامل الواجهة الجنوبية لهذا السور مصنوع من طوب اللبن فوق طوب محروق مما يتحمل ربطه بأعمال الطوب من العصر الرومانى بأماكن أخرى بالحرم⁽¹⁵⁾. يطوق القالب الحجري فتحة ضيقة ويحمل قبوا من الطوب المحروق يبدو أنه نفق دخول لمصرف يتخل السور المسيحي إلى داخل الحرم (شكل 8) رغم أننا لم تتبع القبو على امتداده عبر السور. تشير الفخاريات حول ماسورة الصرف الفخارية الوحيدة

المحفوظة إلى تاريخ ما بين القرن الأول والثالث الميلادي. حفرت البعثة موقع تصريف المسورة فاكتشفت أن خندق المصرف يقطع حائطاً من طوب اللبن ربما شكل جزءاً من سور مسيح أسبق للحرم. هناك ما يدل على توسيع تاهاركا لحرم موت من الشمال، بضم الفسحة الأمامية الحالية للحرم ومعبد "أ" داخل الحرم⁽¹⁶⁾ وربما شيد هذا الحائط في عهده. تتوى البعثة فحص هذه المنطقة في مواسم مقابلة.
