# تقرير عن العمل الميداني لمتحف بروكلين عن موسم 2006 في منطقة معبد الألهة موت في جنوب الكرنك

### ريتشارد فازيني- متحف بروكلين

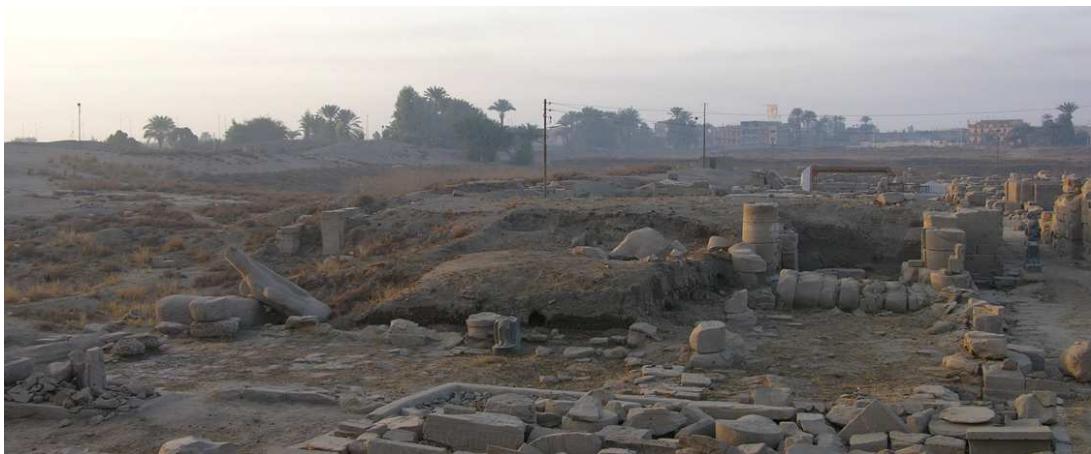
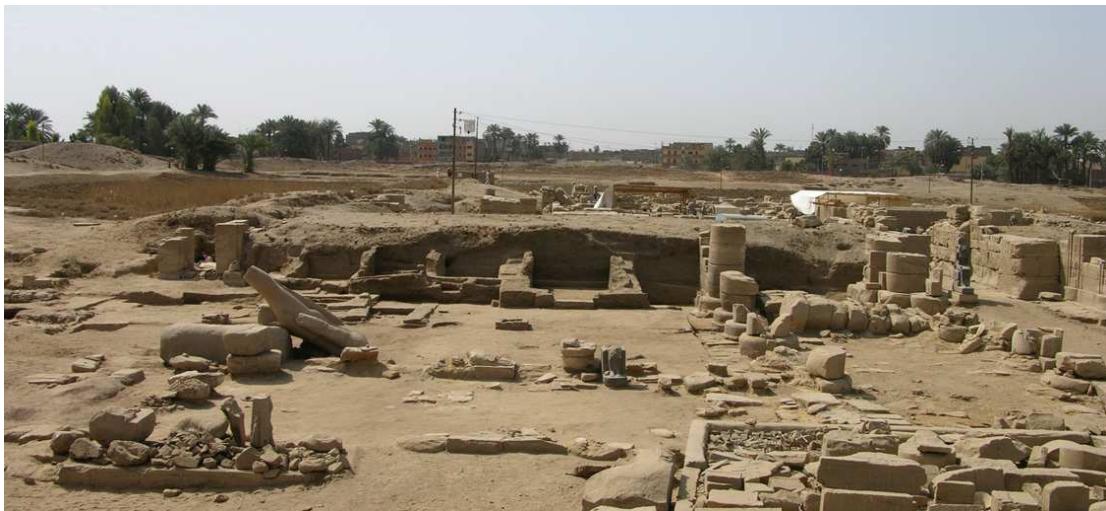
شكل 1 - ب (ا) منظر من الجنوب للمنطقة التي عملت بها البعثة في بداية الموسم (ب) تظهر نفس المنطقة في نهاية الموسم، و يظهر الركن الجنوبي-غربي للفناء الامامي لمعبد ا ، في الجانب الأيسر للصورتين.

تابعت البعثة في 2006 برنامجها المخطط لكشف واجهة المنطقة شمال معبد موت. يوضح شكل 1 أ - ب المنطقة في بداية الموسم وعند نهايته. سُتّحد نتائج حفريات هذا الموسم كما يلي أسفله وسوف تتبعها بوصف مختصر لجهود الترميم و الصيانة.

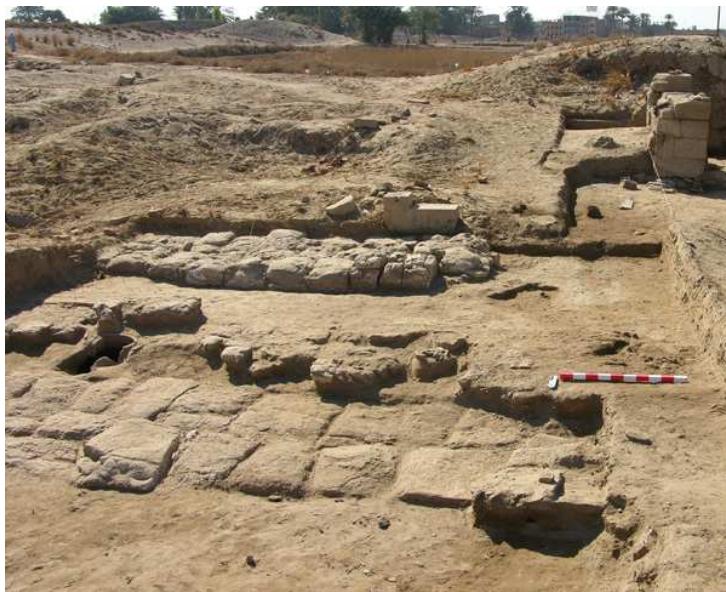
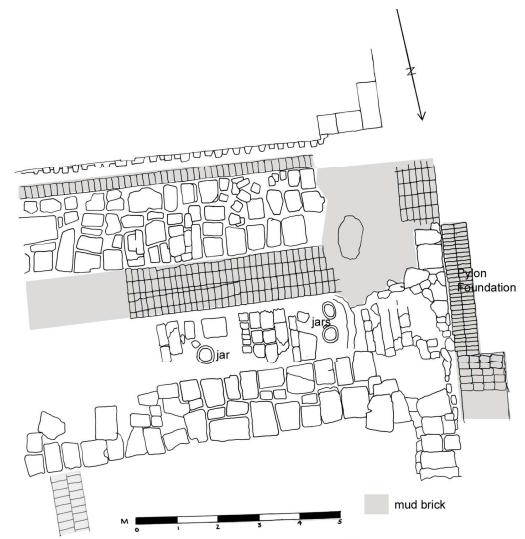
شكل 2 - ب (ا) خريطة و (ب) صورة باتجاه نحو الجنوب، للركن الجنوبي غربي لفناء معبد ا المكتشف في 2006.

عملت بعثة موت لأول مرة في هذه المنطقة في 1978-1979 واكتشفت بقايا ممر الأعمدة و الحائط الجنوبي للفناء الأول وأساسات الصرح الأول التي كانت مدمرة عن آخرها<sup>2</sup>، أما في هذه السنة فقد أزحنا جزء من جوانب المربعات المبكرة في المنطقة وكشفنا الوجه الداخلي للركن الجنوبي للفناء حيث يتقابل ممر الأعمدة بالواجهة الحجر جيرية للجانب الشرقي للصرح. يوضح شكل 2 صورة و خريطة لهذه المنطقة عند نهاية الموسم، ووجدنا ما بين أساسات ممر الأعمدة و الحائط الخارجي للفناء، ترصيف لاحق من كتل صغيرة من الحجر الجيري، مُلقي فوقه ثلاثة أواني كبيرة للتخلص، كان أحد هذه الأواني مليء بالفارخار، غالباً من بقايا أكواب و أبياريق و شقفات مكسورة من أواني بطلمية أو رومانية سابقة، بينما إحتوي الإناثان الآخريان على فخار أقل. ووجدنا أساسات من الطوب اللبن للصرح، عند إمتداد الحفريات للغرب.

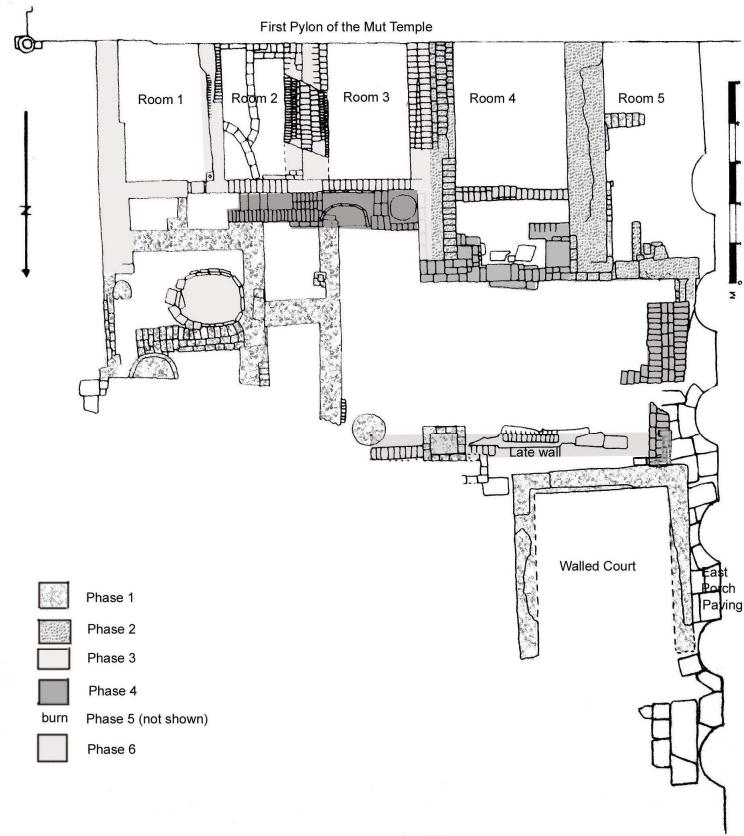
شكل 3 خريطة لمنطقة شمال الصرح الأول لمعبد موت وتبين مراحل التشييد المختلفة ما عدا مرحلة الحريق (مرحلة 5) واستخدام المنطقة للتحجير (مرحلة 7).

إكتشفت الحفريات شمال الصرح في سنة 1979<sup>3</sup> بقايا لمباني من الطوب اللبن، مقامة خلف وجهة الصرح، فكان من أهداف موسم 2006 إكمال التقييب في هذه المنطقة وتحديد العلاقة بين تلك المباني والرواق الشرقي لمعبد موت من ناحية وبين رواق معبود أ المكتشف في 2005 من ناحية أخرى<sup>4</sup>. شكل 3 يبين تخطيط للمباني كما أكتشفت في هذه السنة. نحن نأمل أن يسهم إكمال العمل هنا في موسم 2007 في الإجابة عن بعض الأسئلة الخاصة بالترتيب الزمني المثارة لهذا العام.

تظهر حجرة 4 ثلاثة مراحل للتطور (انظر شكل 3)، مدخل هذه الحجرة في منتصف الحائط الشمالي و يوجد آثار تدل على وجود باب يفتح للداخل في النهاية الغربية للعتبة الحجرية الأصلية. وسُع المدخل لاحقاً و أقيمت عتبة جديدة شمالاً من العتبة الأصلية، يبدو أن الردهة التي تؤدي إلى الحجرة الرئيسية قد بُنيت في نفس الوقت. تركت إحدى الحرائق طبقة من الحطام المحروق إلى الجانب الجنوبي للعتبة الجديدة، وفي النهاية تم تغطية هذه العتبة وضرفة الباب وأرضية الحجرة بالجص مما تسبب في خلق أرضية تتعدد نحو وجهة الصرح.

يقع شمال حجرة 2 و 3، حائط شرقي غربي، و به إثنان للفخار، في نهايته الغربية (انظر شكل 3). التراكم التدريجي لتلك الطبقة من الأطلال قد يكون السبب في إرتفاع اعتاب الأبواب السابق ذكرها. غالباً ما قد يكون تم سد باب حجرة 2 أثناء بناء هذا الحائط، و ربما يكون الحائط هو بقايا لسلم ما، أدى إلى حجرة 2 و 3: إن من المتوقع منطقياً أن السلم يؤدي إلى طابق علوي أو سقف مستوي فوق حجرة 4، و لكن ليس هناك دليل على هذا.

كما ذكر أعلاه، فإن الصهريج (؟) يقطع الجدران الشمالية والغربية لبناء معن في القدم (انظر الشكل رقم 3)، وتوجد كتلتان حجريتان في أعلى بقايا الجدار الغربي، من المحتمل أن تكونا عتبة باب، ويبدو أن الجدار الشرقي للصهريج الذي له تجويف باب حجري، يمتد إلى الجدار الشرقي للحجرة رقم 1 السابقة ذكره. وكذلك يمتد حائط الطوب اللين المكون من مدماجان، من الجهة الجنوبية للمبني تحت الجدار الشمالي للحجرة رقم (1). و هناك حائط ذو مستوى متعدد على الحائط الغربي، يواجه حائط آخر أبعد إلى الغرب ويوضح الشكل رقم 7 الصهريج (؟) والحوائط.

في هذا السياق، يمكن أن نحدد سبعة أطوار من النشاط في منطقة شمال الصرح الأول لمعبد موت. وقد تم أيضًا توضيح الإشكال أو الأطوار البنائية في الخطة (الشكل رقم 3) ويمكن تلخيصها كالتالي:-  
- المرحلة أو الطور رقم 1: الحوائط أو الجدران الطينية شمال الغرف أرقام 1-3، و الفناء المسور و المرحلة الادنى للحجرة رقم 5 و الاشكال المربعة (حفرة شجرة؟)

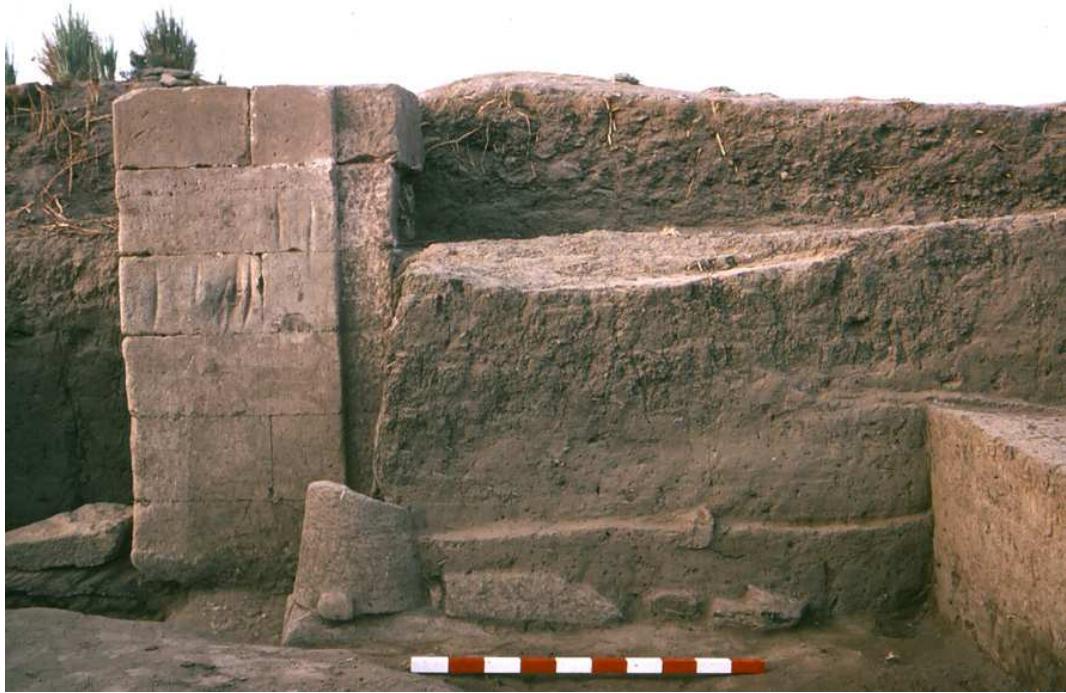
شكل 4 يوضح النهاية الشرقية للصرح الأول لمعبد موت ويظهر الإصلاحات الرومانية للزينة المعمارية لبوابة ليسيوس على الجانب الأيسر، أما الحاطط الشرقي لحجرة 1 و دليل الحريق في المدماج الأسفل فيظهر على اليمين.

كانت جميع المنشآت في هذه المنطقة، مُنشأة على طبقة من الأرض بعمق حوالي 45 سم، تراكمت طبيعياً أو عن عمد، شرق الرواق الشرقي، فهي تمدد من الصرح الأول لمعبد موت إلى الجانب الجنوبي لمرة أعمدة رواق معبود أ. كانت عتبة بوابة ليسيوس<sup>5</sup> هي أيضاً على هذا المستوى و كذلك ترميم لاحق للركن الشمالي شرقي للصرح، حيث استخدم وعاء حجري فوق كتلتين مفرغتين من الحجر الرملي كأساس لحلية معمارية بارزة جديدة<sup>6</sup> (شكل 4) تجلس هذه الطبقة في النهاية الشمالية للرواق الشرقي، فوق طبقة رفيعة من شظايا أو رفاقات حجرية، ملقة على الرصيف الأصلي شرق الرواق الشرقي وفي النهاية الجنوبية تجلس الرفاقات الحجرية مباشرة على أرض متراصة أو مكنسدة و هذا يعني إما أن المنطقة كانت غير مرصوفة أو أن الرصف قد نُقل في العصر القديم. كشفت الحفريات هذا العام عن 55 عملة، غالبيتها من الحجرة رقم 4 و الفناء المسور (انظر أسفله)، كانت معظم العملات متآكلة و يصعب قرائتها، استطعنا التعرف على عملة واحدة فقط من العصر البطلمي (من حجرة رقم 3)، أما الباقى فكان من أوائل و منتصف القرن الثاني بعد الميلاد، خاصة عصر هادريان و إحتمال أنطونيوس بيوس<sup>7</sup>.

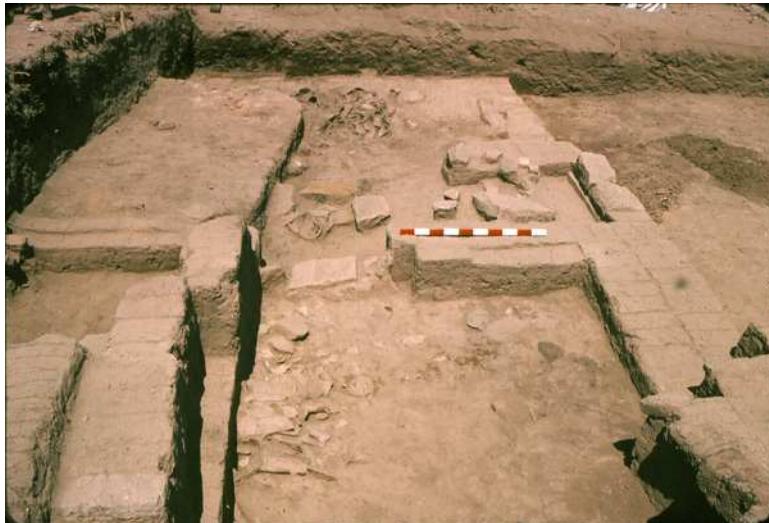
شكل 5 يمكن رؤية الصهريج و الحوائط المجاورة له في منتصف الصورة. من المعتقد أن يكون المبني المكون من مداماج واحد من الطوب اللين في حجرة 2، مرحلة سابقة للحجرة. ربما يكون الباب قد تم سده أثناء بناء الحائط شمال الحجرة.

وجدنا في حجرة 2، تحت طبقة الحريق، صف واحد من الطوب اللبناني، موازي للحائط الشرقي و يقاطع مبني شبه دائري من الطوب في الركن الشمالي الشرقي الذي انه يستمر تحتحوائطهم الشمالية و الشرقية و لكن لم نتمكن حتى الان كشف آية بقايا لهذا الشكل خلف الحجرة (شكل 5)<sup>9</sup>. قد تكون طبقة الطوب و الحجر المكتشف تحت أساسات الحجرة، تتبع نفس المرحلة، التي قد ترتبط بالمباني إلى الشمال (انظر أسفله)، لا بد من المزيد من الحفريات لمعرفة العلاقة بين هذه العناصر.

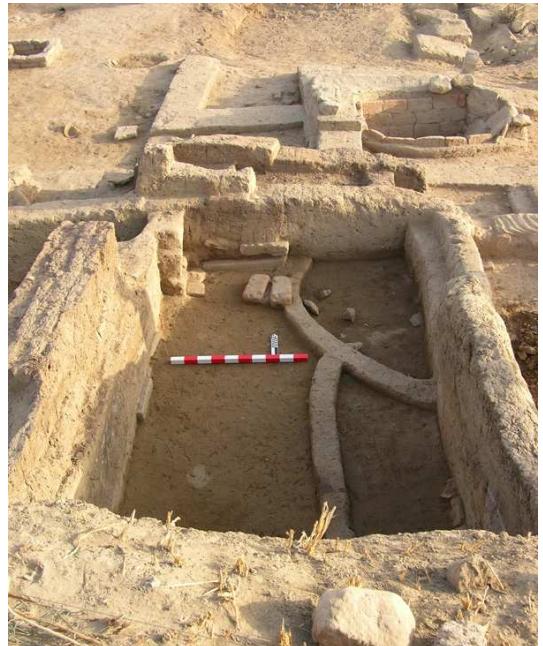
شكل 6 منظر شمال حجرة 1 في 1979 يظهر على اليمين الحائط و مرحلتي العتبة التي جرت شمالاً من الركن الشمالي الشرقي للحجرة.

اكتشفنا في سنة 1979 المدماج السفلي لحائط يتجه شمالاً، من الركن الشمالي شرقي لحجرة 1. أقيمت عتبة بإتجاه شرقى غربى في النهاية الجنوبية لهذا الحائط، وترجع أيضاً لمرحلتين من البناء، هذه المرة حجر رملي فوق جرانيت. شمالاً من العتبة، يتجه الحائط إلى الغرب ولكن يتلاشى بعد بضعة أمتار (شكل 6)، لم تكتشف أية بقايا لهذا الحائط في 2006. كان هناك كتل حجر رملي و بقايا عمود من الحجر الجيري في المنطقة المحاطة بذلك الحائط و يبدو أنهم في غير مكانهم الأصلي.

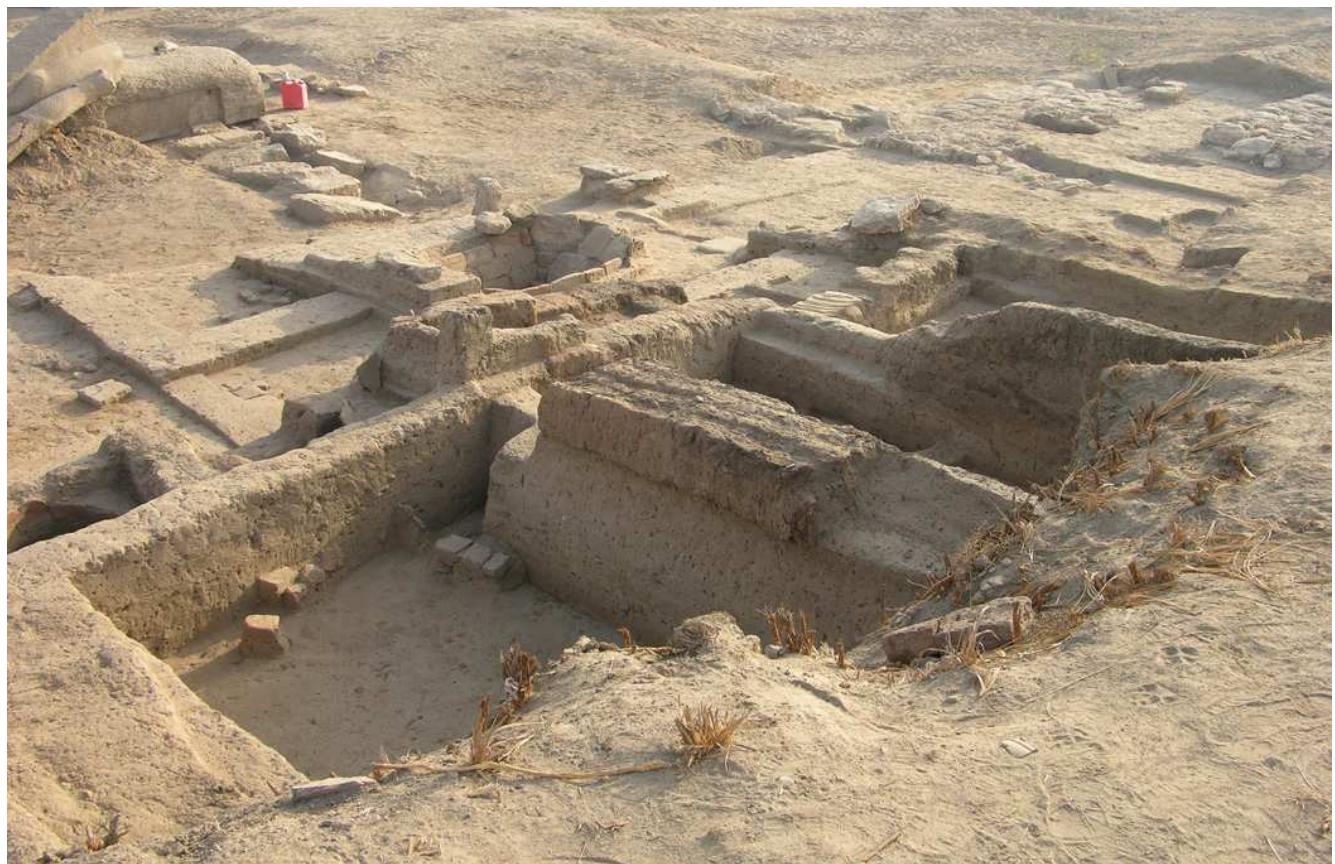
شكل 7 منظر شمال شرقي اعلي الحجرات 1 – 3 مع الصهريج؟ و الحجرات التابعة تظهر شمال الحجرة 1.

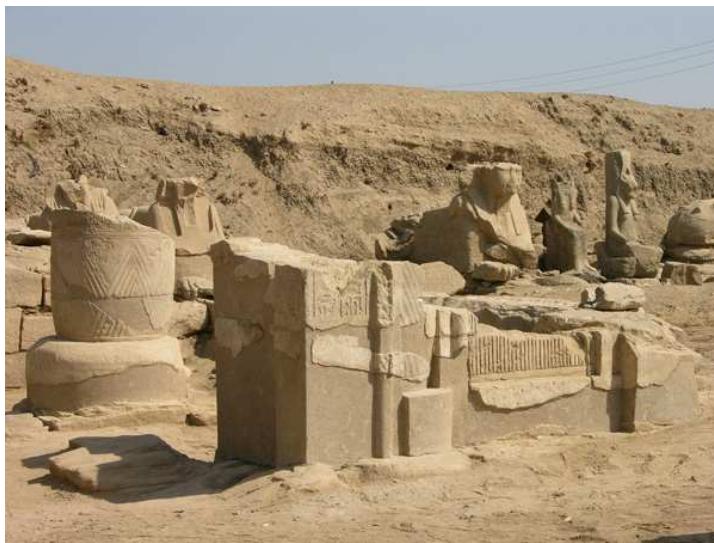
شكل 9 الجانب الشرقي لمدخل المقصورة (د) و احد العمدان المرممة.

تمكن الدكتور جاكوب فان دijk في سنة 2005 من تحديد أو مطابقة أجزاء عديدة من الجانب الشرقي لعضادة الباب الخاصة بمدخل المقصورة D بين كتل مكسوفة خلال العمل في الموقع ، بجانب المجلس الاعلى للآثار في السنوات 2001-2003<sup>17</sup> و في عام 2006 أعادت البعثة بناء هذا الجزء من المدخل ، و قامت بتقوية أساسات مدخل المقصورة و عمودين في حجرتها الأولى(الشكل رقم 9) و يمكن الأمل في إمكانية القيام بالكثير من إعادة البناء والتقوية في المستقبل ، بناء على الكتل التي سبق التعرف عليها من قبل من جهة، و على الكتل التي تنتظر الكشف عنها في الأطلال بجانب المقصورة من جهة أخرى.

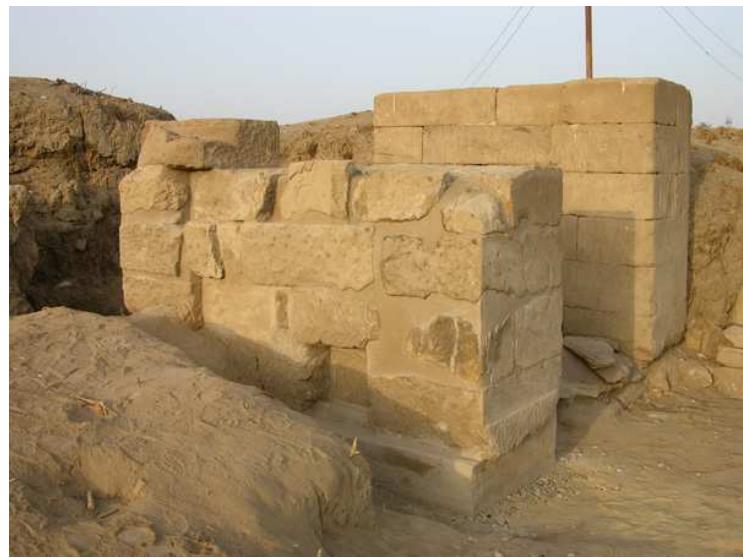
شكل 8 بوابة ايسيوس بعد ترميم الجناح الشرقي. الكتلة التي بها خرطوش مرنبياح هي الكتلة المجوفة في أسفل المدامج، أما النعش البارز للالهه موت المعاد استخدامه فيظهر في منتصف

قامت البعثة في سنة 1979 بإجراء حفريات في هذه البوابة الصغيرة الخالية من الرسومات و المتاخمة للطرف الشرقي من الصرح الأول لمعبد موت . و عندما قمنا بتنظيف البوابة نهائيا في سنة 2006 اكتشفنا إن الطرف الشمالي للجناح الشرقي كان يستند على زاوية خطيرة ، لأن أساساته من الحجر الجيري كانت منهارة تماما فقمنا بتفكيك البوابة حيث كان من الضروري معالجة الكتل و شيدنا أساسات جديدة تشمل على حواجز للرطوبة . و عند ذلك أعدنا بناء البوابة (شكل رقم 8) . احتوت عضادة الباب على كتل مزينة أعيد استخدامها مشتملة أحداها على أجزاء لخرطوش لمربتاح الغير مسبوق في هذه المنطقة . و أخرى كانت تمثل نقشا بارزا غالبا ما يعود لفترة الرعامة، يمثل الهة تلبيس الناج المزدوج من المحتمل إن تكون رمزا للإلهة موت ، و في تجويف في السطح العلوى لمدماك حجري سفلي وجدنا تميمة من عصر متاخر على شكل صقر من المحتمل إن تكون لحورس و كذلك قطعة صغيرة من البرونز. التمية و تاريخ الكتل المعاد استخدامها يؤكّد إن البوابة ترجع إلى ما بعد عصر الرعامة .

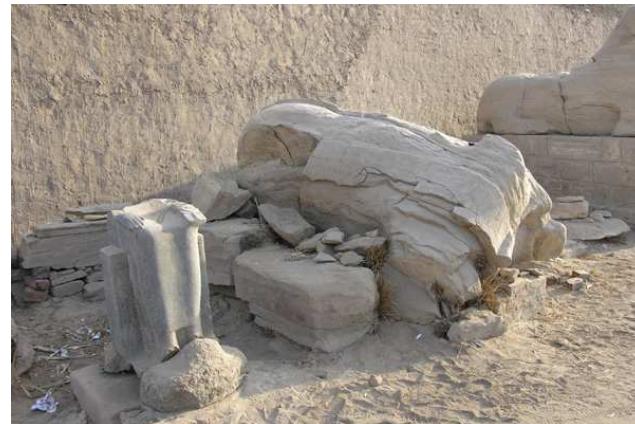
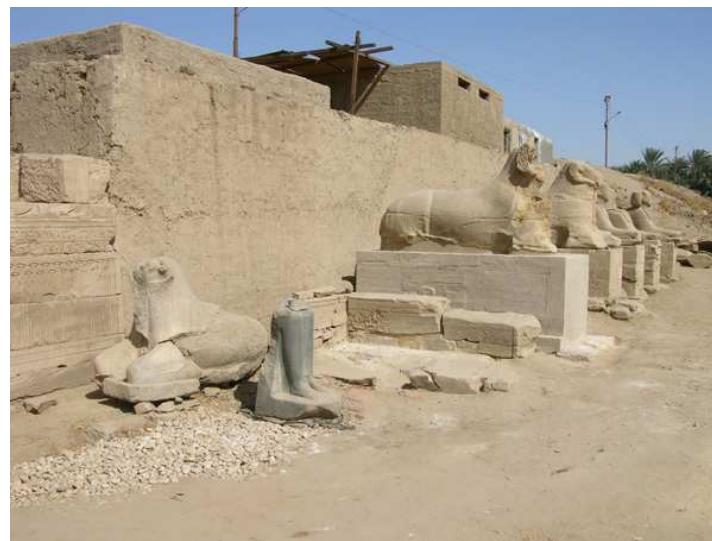
شكل 10 -أ- ب (ا) يبين الكبش شرق مدخل المعبد في بداية الموسم ، (ب) يبين المنحوتات المرممة علي قاعدتها الجديدة ، البقايا المرممة من المقصورة الصغيرة للغرب منها.

يصطاف صف مكون من خمسة كباش و تماثيل لأبي الهول من الحجر الرملي في مواجهة حائط السياج، شرق المدخل الرئيسي للمنطقة . تجلس أربعة من هذه التماثيل علي قواعد قام بترميها موريس بلت في العشرينات و ترك الخامس ، و هو الكيش الأقرب الي المدخل ، رافقا علي جانبه في حالة يرثى لها، هشا سهل الكسر ، و به تشققات كبيرة خلال الطبقات الاساسية في الحجارة و في سنة 2006 قام بعض القائمين باعمال الترميم في بعثة حفريات موت و المجلس الاعلى للآثار المصرية بترميم الحجر و تثبيته بقضبان معدنية (أو بأسياخ

معدنية) غير قابلة للصدأ لتساعد على تماسك طبقات الصخرة<sup>18</sup> و هكذا أصبح التمثال في وضع صحيح ، و تم تثبيته على قاعدة جديدة تم بناؤها على أساسات القاعدة الأصلية . إستعادة التمثال لوضعه الصحيح هذا يسمح أيضاً بمعالجة الأجزاء السفلية من المقصورة الصغيرة من ناحية الغرب و كما يمكن مشاهدته في الشكل رقم 10 (ا،ب) فترميم الكبش هذه السنة ، و إعادة تجميع رأس و جسم أبو الهول في الطرف الشرقي لصف التماثيل في العام الماضي<sup>19</sup> ، كل ذلك أدخل تحسينات عظيمة الشأن في مظهر واجهة مساحة المنطقة .

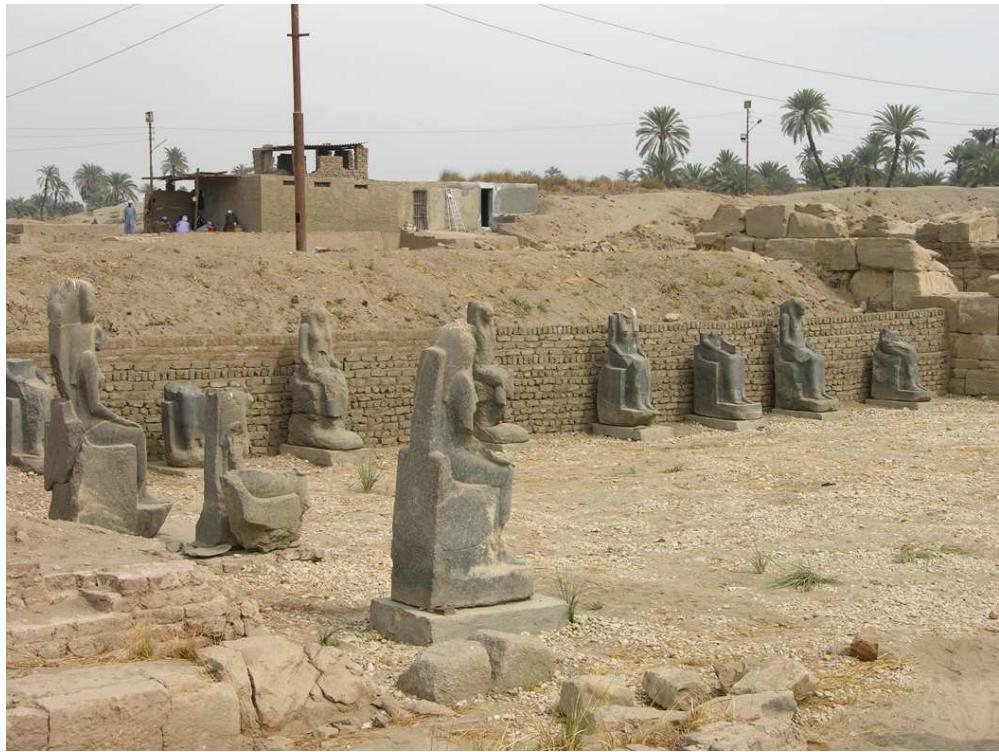
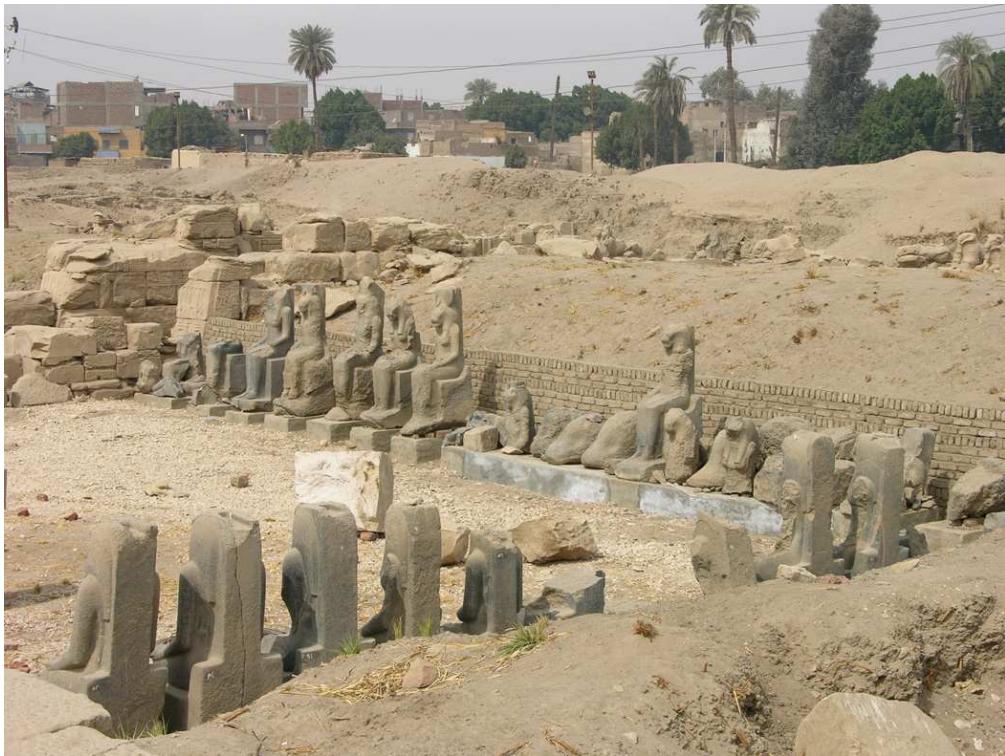
شكل 11- ب تماثيل سخمت تظهر بطول الحاطن الشمالي لل法院 الاول لمعبد موت على الجانب الغربي(أ) و الشرقي (ب) ، في نهاية 2006.

وضعت البعثة تماثيل سخمت في سنة 2006، في الجانب الشمالي للفناء الأول لمعبد موت على قواعد جديدة ، و ذلك لعزلها عن المياه الجوفية و لمنع ركام الغبار أو الأتربة من إعادة طمر قواعد التماثيل، و لإعطاء مظهر ملائم لهذه التماثيل، قامت البعثة ببناء حوائط طينية على طول الخط الجنوبي المواجه للصرح الثاني للمعبد (الشكل رقم 11) .  
أعدنا أيضا تركيب النصف العلوي ، و السفلي للتمثال الوحيد المعروف لسخمت القائم في المنطقة، و المقام قبل الصرح الثاني للمعبد .  
سيتم تركيز جهود الترميم و الصيانة المستقبلية على تقوية و ترميم الآثار المعمارية التي تقع في نطاق مسؤولية بعثة بروكلين كلما كان ذلك ممكنا.
