## تقرير عن عمل بعثة متحف بروكلين عن موسم 2009 في منطقة الإلهة موت في جنوب الكرنك إعداد : ريتشارد فازيني، متحف بروكلين

### موجز

ركزت بعثة الحفريات على منطقة بوابة تهاركا وكشف الرصف الأصلي للطريق من الغرب والجدران الشمالية والجنوبية المتاخمة لها . الجدار الشمالي معاصر للبوابة ، ولكن الجدار الجنوبي مبني على تراكم الأتربة . ربما جزء من مرحلة لاحقة عندما كانت البوابة ضيقة . وتوجد طبقات الحطام بين هذه الجدران ، وقد تكون تلك مقصودة لطمي النفايات في أواخر عصر البطالمة وأوائل عصر الرومان في المنطقة . تم اكتشاف كثير من المباني من الطوب اللبن جنوب وغرب البوابة والتي تظهر معاصرة لمبني الطوب الأحمر إلى الجنوب ، بنيت على أطلال الجدار التحتمسي الشمالي المحيط . والهدف من المبني لا يزال غير واضح ، ولكن يوحى الفخار بأنها ترجع إلى أوائل العصر الروماني . واستمر العمل أيضاً في أبنية العصر الروماني في الجناح الشمالي الشرقي للصرح الأول لمعبد موت .

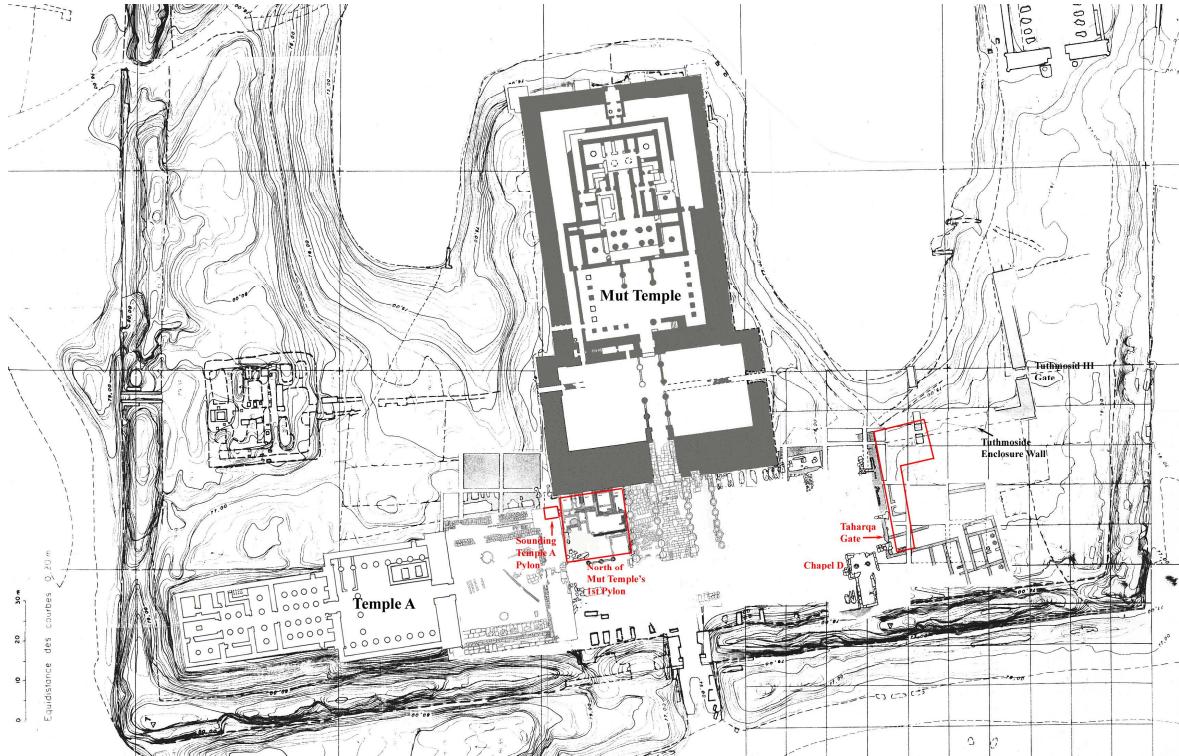
الشكل 1: يمثل خريطة لمنطقة موت توضح مجالات عملبعثة متاحف بروكلين سنة 2009.

وفي حين ركز موسم 2009 على بوابة تهاركا والمنطقة المتاخمة إلى الجنوب والغرب منها ، تم إجراء تنقيبات محدودة في الشرق من محور المنطقة وسيتم وصف هذا العمل أولاً . يوضح شكل رقم (1) خريطة تبين المناطق التي عملت فيها البعثة سنة 2009 .

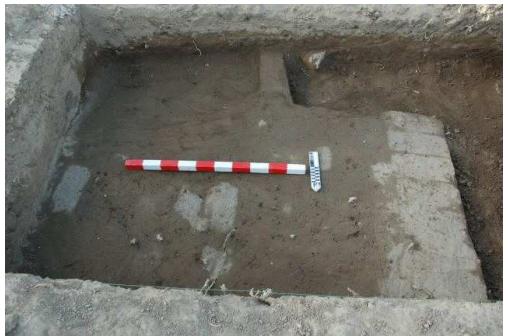
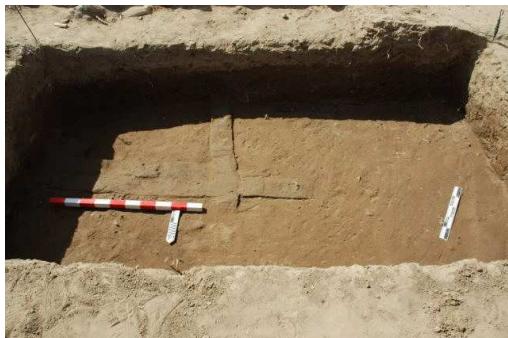
الشكل 2b: (اعلي) و 2c (اسفل) : طبقتان من جدران الطوب اللبن تحت الاساس الرملي. يوحيان كلاهما بالاستخدام المنزلي او المحلي أكثر من كونهما أبنية معبد.

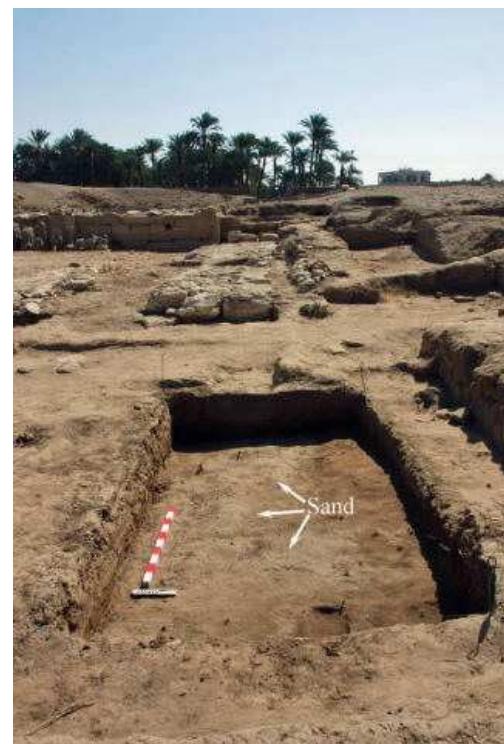
الشكل 2a: منظر لشرق المحسات في الطرف الجنوبي للصرح الاول من المعبد A يظهر طبقة الاساس الرملي تحت الطوب اللبن.

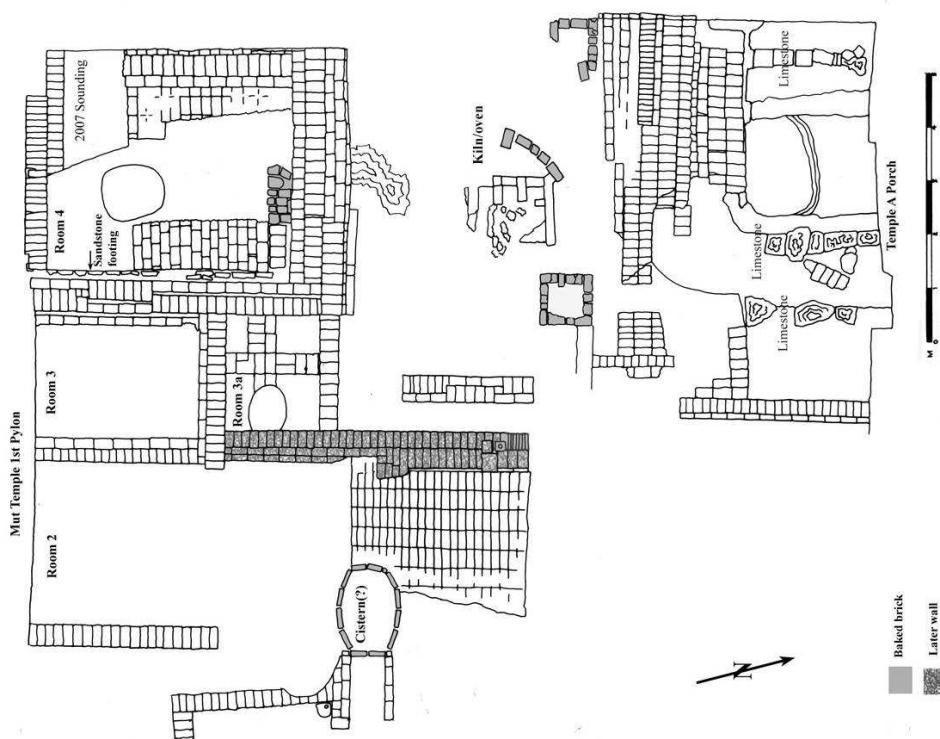
**الشكل ٤:** خطة لنفس المنطقة في نهاية موسم سنة 2009 ، حيث تم الاكتشاف حوالنط الحجر الجيري الثقيلة جنوب الشرفة في اللينة الملاصبة ، و بيدو أنها مشتركة مع الامتداد الكبير للطوب اللبن إلى الجنوب ، و هدفه غير معروف . و في كلتا الخطتين ، تم اكتشاف معالم مربع الطوب المحروق في الوسط في عام 2007 ، و قد تم تركها في موضعها لتشاد في تصميم خريطة (أعدها W.H. Peck).

قمنا بالتنقيب في أبنية الطوب اللين في المنطقة بين الجناح الشرقي للصرح الأول لمعبد موت وبهذا اعتمد معبد A في الموسام العديدة الماضية<sup>5</sup> كانت المراحل اللاحقة للأبنية ترجع إلى العصر الروماني وذلك استنادا إلى دلائل الفخار والعملة النقدية. وكانت أحدث العملات النقدية في المستويات العليا كانت لأنطونيوس بيوس Antoninus Pius (136-168AD) المنطقة كلها كانت في حالة كبيرة من الفوضى من جراء حفر الحفر في مستويات الفترة الرومانية خلال المراحل الأولى للأبنية وعن طريق مجموعة هائلة من ثقوب الحيوانات. ويشير الشكل (3) إلى المنطقة في نهاية موسم سنة 2008، أما الشكل رقم 4 فيشير إلى نفس المنطقة في نهاية موسم سنة 2009 .

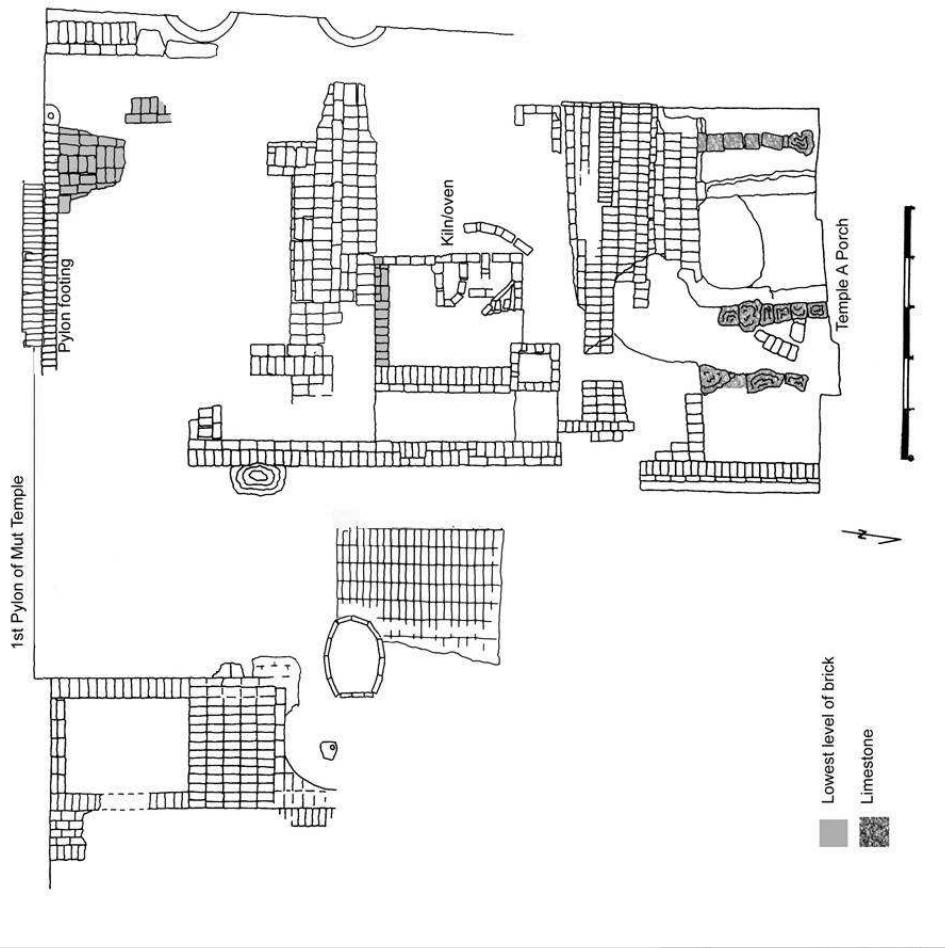
**الشكل ٣:** خطة للمنطقة بين الصرح الأول لمعبد موت و رواق المعبد A في نهاية موسم عام 2008 ، مع تصميمات الحجرة أوضحتها ( تصميمات W.H.Peck ) .

بنيت حواطط الغرف 3 و 4a (انظر الشكل 3) والرصيف مدمر من الطوب اللبن والعتبة المكونة من الطوب المحروق في شمال شرق الغرفة 4 بشكل مباشر على أرض صلبة بها شقفات. وضعت الحجارة التي اصطفت على الجانب الشرقي من الغرفة 4 ببساطة في الثقوب الضيقة في هذا السطح. وفي الطرف الجنوبي للغرفة 4 وعلى بعد بضعة سنتيمترات قليلة أسفل هذا السطح وتم كشف النقاب عن أكثرية الجزء الأدنى من الصرح. وعلى الرغم من القطع الذي حدث في غرب الغرفة 4 فالآن لا يزال يستمر في أنحاء الغرفة بكامل عرضها (الشكل 4): ولم يعد له مزيد من الأثر من ناحية الشرق

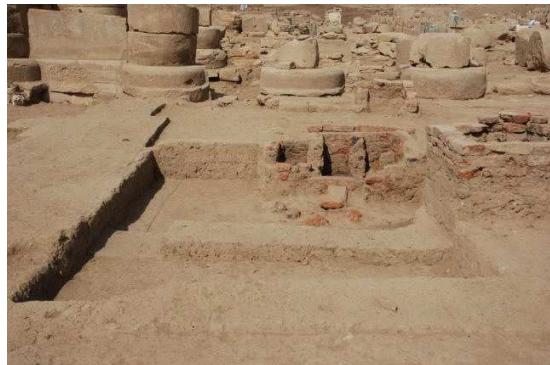
الشكل 5: منظر الي الغرب من مكان تخزين / فرن شمال الصرح الأول لمعبد موت و يمكن مشاهدة المستوى الادنى للجدار من ناحية اليسار .

أكدت حفريات سنة 2009 الحدود الشمالية والجنوبية والغربية لهذا الترکيب، كان الجانبين الخارجيين للطوب اللبن في هذه الجوانب بلا علامات لأية حرائق فقد كان الفرن مرتفع بدرجة واحدة على الأقل أعلى مما هو عليه الآن كما ظهر القمم الباقية الآن أنه لا توجد أي مؤشرات لحرق. إلى أي مدى تمتد هذه الإنشاءات ناحية الشرق فهذا أمر غير مؤكد لأننا لم نصل بعد إلى قاع بقعة الطوب المحروق أو شظايا الحجارة والشقفات التي تم اكتشافها في العام الماضي ، والتي تمثل انهيار الفرن. استمر الحائط المكون من مداماج واحد من الطوب اللبن و الذي يكون الجانب الغربي من الفرن إلى ناحية الجنوب وقد يكون قد سار فوق بناء سابق من الطوب اللبن و المكتشف هذا العام شمال الحجرة رقم 4 وقد بني في مواجهة الصرح<sup>7</sup> (انظر الشكل 4 وأدناه). وهناك جدار من الطوب اللبن بطبقتين اثنين على الأقل عريضين وله طبقتين عميقتين على الأقل تتجهان من الشمال إلى جنوب جانب المربع على طول الجانب الشرقي من مربع الفرن. هذا الطرف الشمالي للجدار محطم ومغطى بالرماد من الفرن مما يوحى بأن الجدار قد تم تحطيمه عندما (أو ربما بعد) تركيب الفرن. كلا الجدار الشرقي والغربي الذي تم تثبيته يمتد فوق جدار آخر شرقي غربي والذي يمتد بطول جانب المربع أسفل قمة الفرن بنحو 30 سم (الشكل 5).

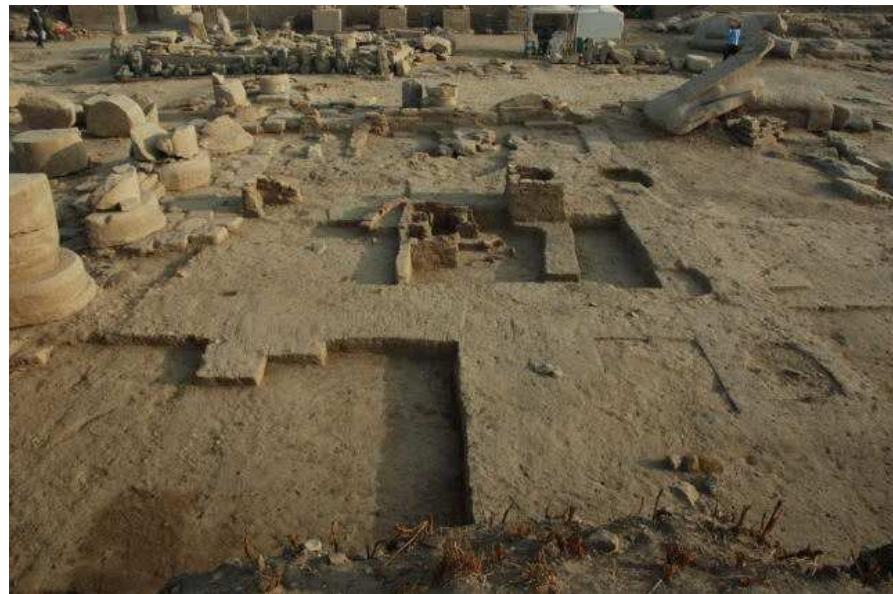
الشكل 6: منظر لشمال المنطقة ، شمال الصرح الأول لمعبد موت في نهاية الموسم .

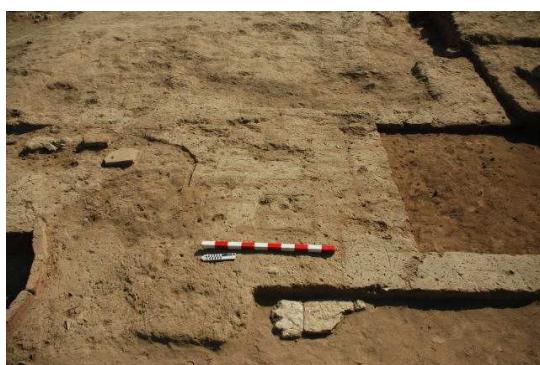
الشكل 8: مشهد الي الشرق خلال المنطقة شمال الحجرة 1 يظهر رصيف الطوب اللبن (؟) و الجدران و من المحتمل عتبة الحجر الجيري .

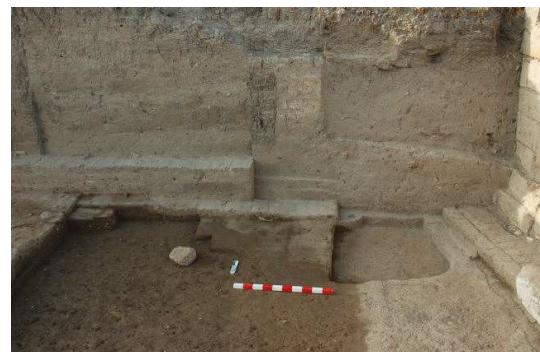
الشكل 7: الطوب في الطرف الغربي للصرح مع الرواق الشرقي الي اليمين .

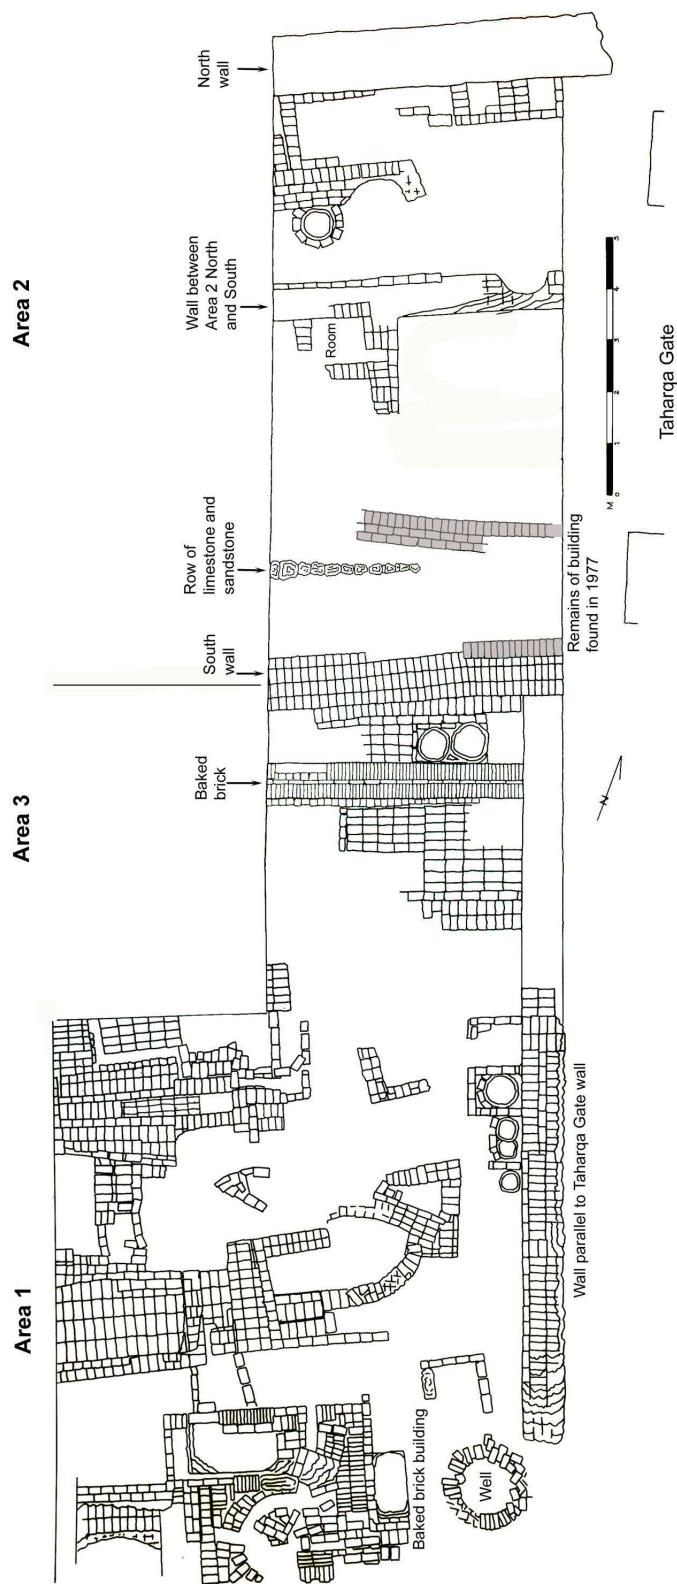
**الشعل 9:** خطة للحفرات جنوب و غرب بوابة تهارقا من ( تصميم W.H. Peck ).

**الغرب والجنوب من بوابة تهاركا:**  
الشكل 9 وهو خريطة عمل الحفريات في المنطقة غرب وجنوب بوابة تهاركا.

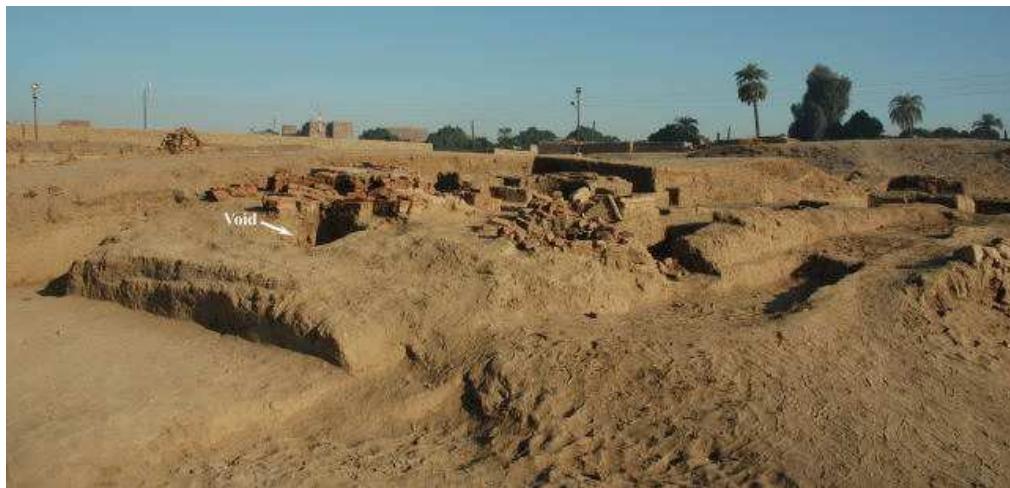
**الشكل 10a:** منظر للشمال الغربي يوضح الوجهة الجنوبية للحائط المحيط الشمالي للتحامسة من بناء الطوب المحروق المنشيد فوقه. الحائط الذي يشكل الحد الشرقي للابنية المشتركة من هذا البناء يمكن مشاهدتها في وسط الصورة .

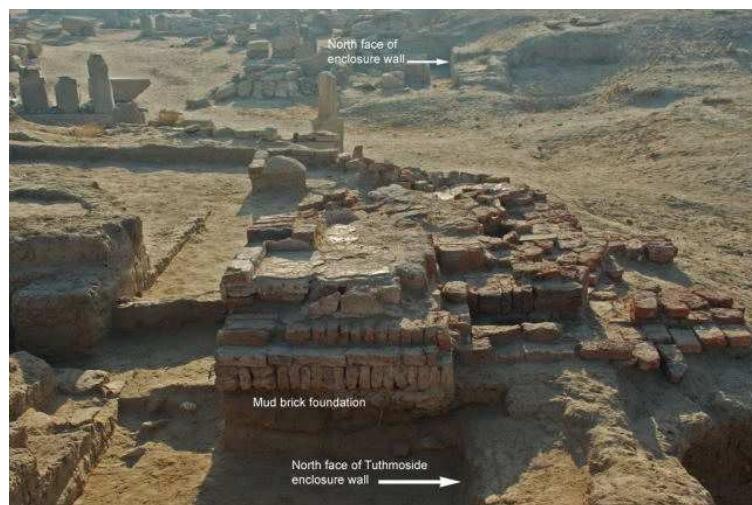
**الشكل 10b:** منظر لشرق نفس المنطقة يظهر أساسات الطوب اللبن للبناء الشمالي و المساحة بينها وبين أبنية الطوب اللبن الى الشمال و الوجهة الشمالية للحائط المحيط بالتحامسة و التي تصنف مع الصرح الأول لمعبد موت .

وظيفة المبني لا تزال غير مؤكدة . لا يبدو كثيرا لدرجة تدفع إلى القول بأنه كان يستخدم كحمام (كما أعتقدنا سابقا) أو أنه كان مكانا للملئ أو التنظيف وصياغة المنسوجات،<sup>17</sup> وهذا شيء لا يمكن تأكيده والأمر المؤكد أن هذا المبني يرتكز جزئيا فوق أطلال الحائط المحيط الشمالي لمنطقة معبد موت أثناء عهد التحامسة والذي قمنا بتنظيف وجهته الجنوبية هذا العام بطول البناء (الشكل 10a). يمتد الجدار الشمالي للمبني أبعد من شمال واجهة جدار التحامسة ويرتكز على أساس من الطوب اللبن (الشكل 10b) مع أثر لحوض أساسات رملي تحت الحائط الشمالي .

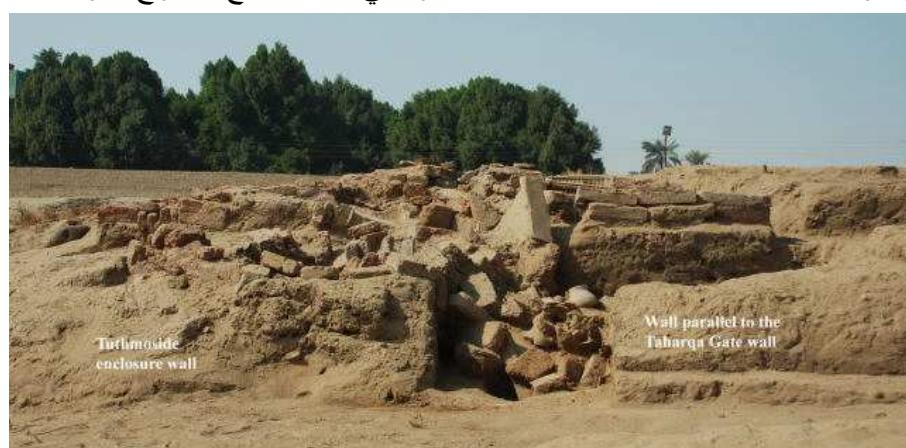
**الشكل 11:** منظر لغرب الحجارة المنهارة ، و الطوب المحروق و الفخار في الجانب الشمالي للتقاطع الكلي للطرف الجنوبي للجدار الموازي لبوابة تهاركا .

يوجد شرق المبني بئر عميق مبني من الطوب المحروق الذي انهار جانبه الشمالي مما أدى إلى تسرب الطوب المحروق والحجارة والفالخار في فجوة بين حائط التحامسة المحيط والطرف الجنوبي للجدار الموازي لحائط بوابة تهاركا (الشكل 11) . ربما يكون كسر الحجارة الواضح في الصورة جزءا من الحائط القصير الذي كان يجري في السابق بين البئر وبناء الطوب المحروق إلى شماله والذي بقي منه صفين أو مدماجين .

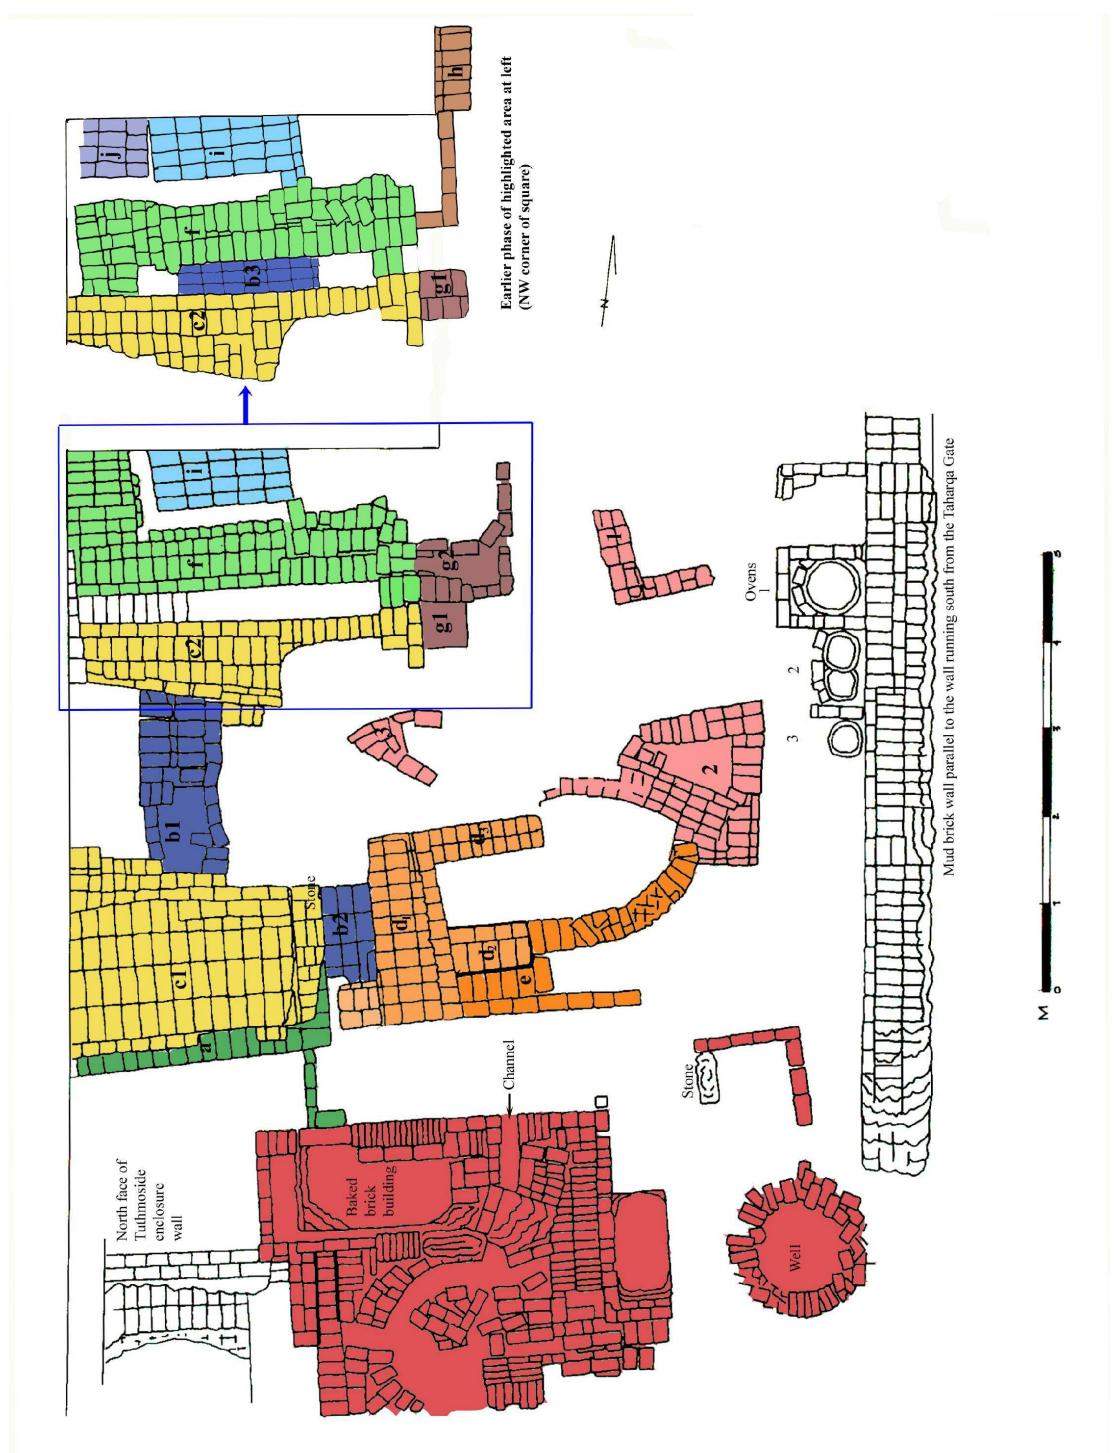
**الشكل 12:** تصميم تقسيمي للمنطقة 1 (تصميم W.H. Peck).

كل المنطقة شرق الجدران التي تم بحثها الآن أصبحت مبعثرة تماما باستثناء بقايا قليلة من الطوب المرتب ( أحمر وردي قاتم في الشكل 12) . وجذنا أسفل هذه المواد المشوشة آثار لسطح جصي يغطي معظم المنطقة بين (e) / (d2) و (c2) و يتوجه إلى الغرب بعيدا مثل (b2) . الحوائط (d1) و (d2) بنيت على هذا السطح .

الوضع في شمال غرب زاوية المربع معقد أيضا : الشكل (12) يشتمل على صورة توضح المرحلة الأقرب التي كما قد توصلنا إليها في نهاية الموسم . الجانب الجنوبي من (e2) تم محوه إلى منتصف طوله . الجزء السفلي من إناء تم بناؤه في بقايا صف الطوب الشمالي كما هو موضح في الشكل (13c) .

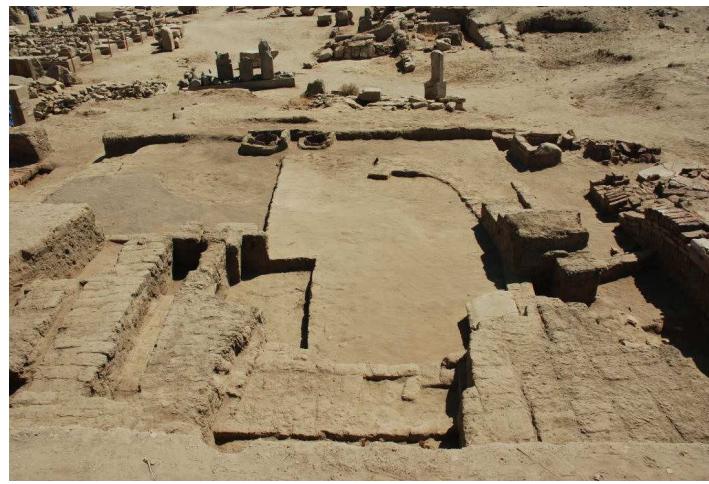
الشكل 13a: منظر لشரق جداران الطوب للبن للمنطقة 1 شمال مبني الطوب المحروق.  
و تظهر الأرضية الجصية في وسط الصورة مع أماكن التخزين في الخلفية .

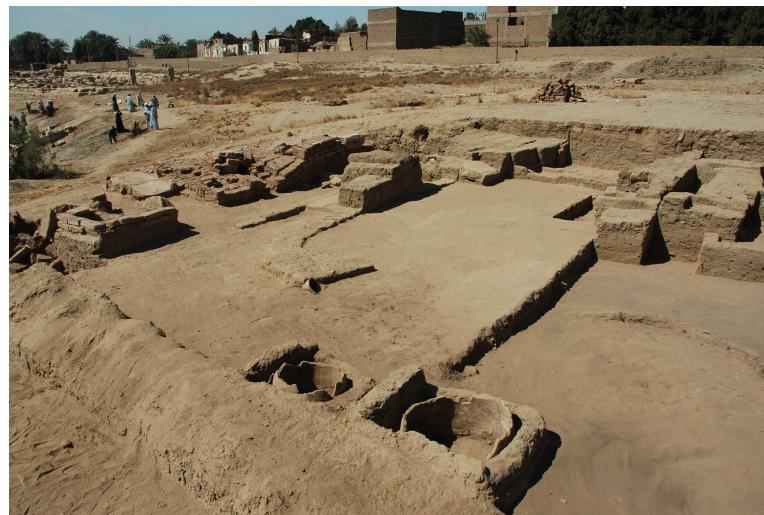
الشكل 13b: منظر عام للجنوب الشرقي للمنطقة 1 .

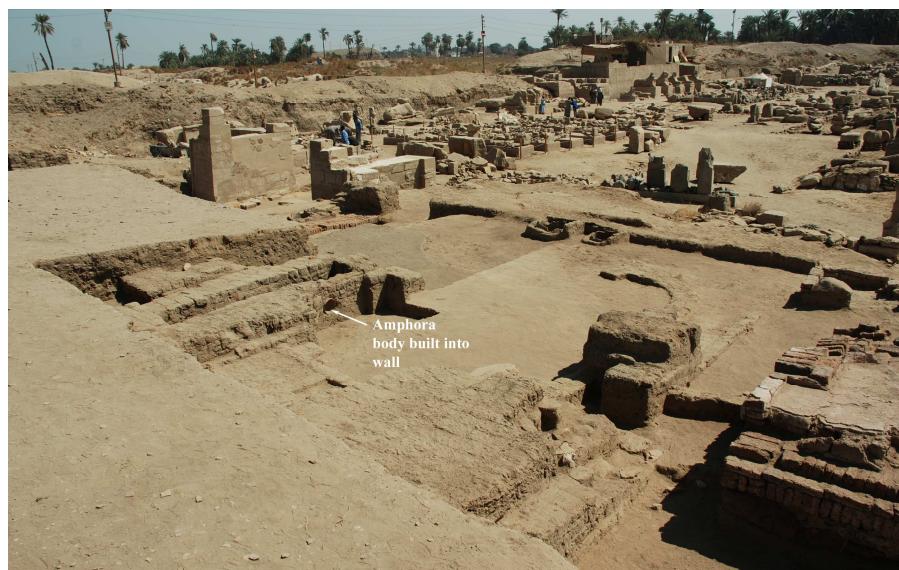
الشكل 13c: مشهد لنفس المنطقة في الشمال الشرقي .

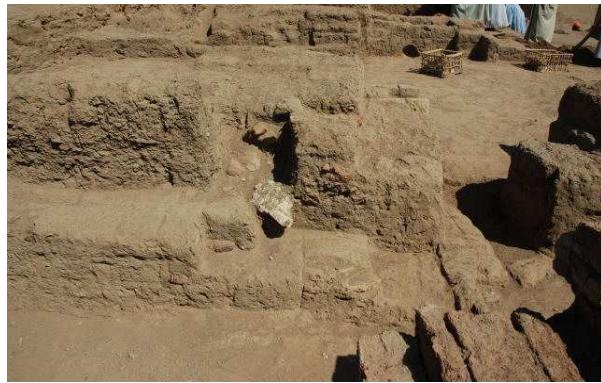
**الشكل 14:** المساحة في الجانب الجنوبي للجدار (c) مع الحجارة و الطوب المتساقط ، و يظهر الجدار (a) في مقدمة الصورة .

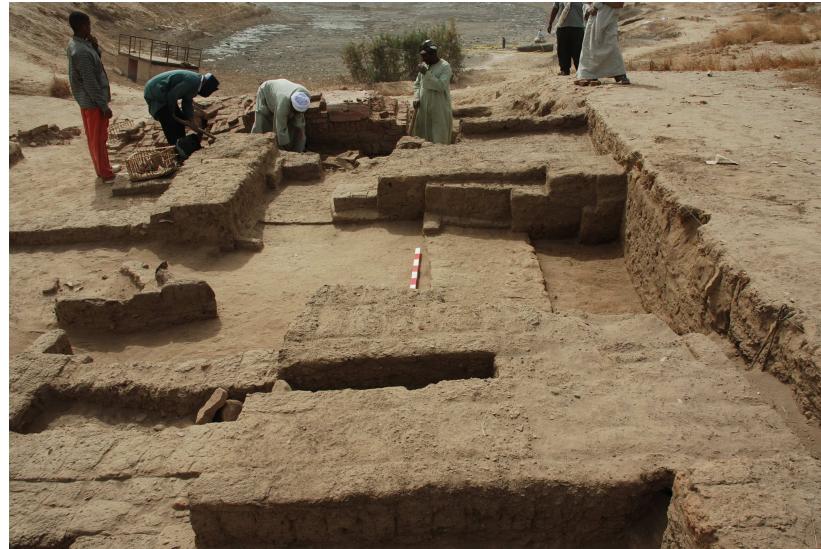
**الشكل 15:** منظر جنوبي عبر النصف الغربي للمنطقة 1 . الجدار 1 a الي اليمين من متر القياس يمتد بين جدران c1 في مقدمة الصورة و في 2c . أساسات (c1- c2) أكثر عمقا في الشرق و الغرب من (b) .

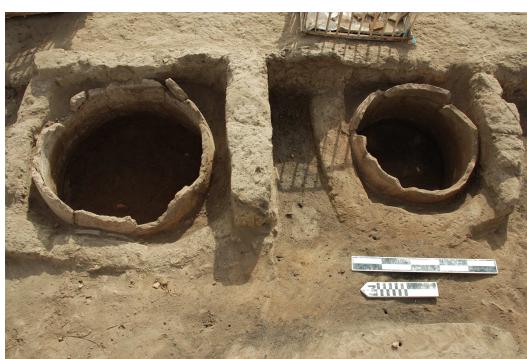
**الشكل 16b:** منظر شرق الفرنين أو مكان التخزين للمرحلة المبكرة .

في المرحلة الأولى من التثبيت كان هناك فقط فرنين أو صندوقين للتخزين : الإناء الكبير التي استقر فيه الفرن 1 والثاني هو أصغر بعض الشيء ومحاطة تماماً بقاروري الفرن 2 . الشكل السابق للفرن 2 كان يقوم على الطوب اللبن الخاص المحيط به ببعض سنتيمترات جنوب الفرن 1 (الشكل 16b) . لا يوجد أثر لأي طريق داخل القارورتين الأوليتين ، وعلى ذلك فمن المحتمل أن يكونا أماكن للتخزين أكثر من كونهما أفران عندما تم توسيع أعمال الطبخ ، شغلت أماكن التخزين القديمة بأفران جديدة بنيت على أطلالها . وتم إضافة أفران إضافية للفرن الجنوبي (فرن 3) ومن المحتمل أن يكون الفرن الشمالي برغم ذلك يمثل جانباً واحداً من أطلال الفرن الأخير المحيط به .

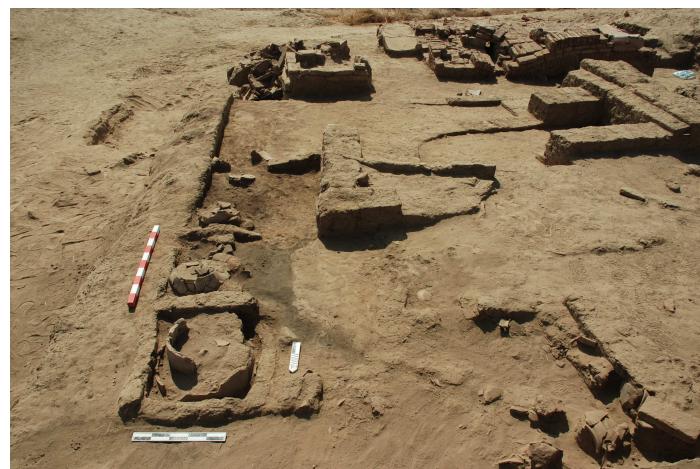
**الشكل 16a:** منظر جنوبي ، علي طول الجانب الشرقي للمنطقة 1 يظهر المرحلة الثانية للأفران المبنية في مواجهة الجدار الموازي لحائط يمتد الي الجنوب من بوابة تهاركا .

وجدنا في الجانب الشرقي للمنطقة مجموعة من الأفران بنيت في مقابلة الواجهة الغربية للجدار الموازي الذي يتجه جنوباً من بوابة تهاركا وقد تم استخدامها فترة طويلة من الزمن لدرجة أنها أحرقت الحائط المواجه . وأدى دوامها إلى تراكم الرماد الثقيل طول محيطها ، ويفتهر الشكل (12) ، (16a) المرحلة الثانية لتجهيزات الأفران . وأحاطت بالأفران ثلاث حجرات صغيرة من الطوب اللبن ، وهناك بقايا حجارة رابعة إلى الشمال من الفرن 1 رغم عدم وجود أثر للفرن أو صندوق التخزين ، في هذه المرحلة الجزء المحيط بالفرن 1 هو الوحيد الذي تم استكماله ، أما الجوانب الغربية 2 و3 والجانب الجنوبي للفرن 3 مفقودة . يتكون الفرن 1 من فرن صغير يستقر داخل مكان التخزين الأكبر أو فرن إطاره وكتفه مفقودان . المسافة بين الجانب الغربي للإناءين تم ملئهما بالطوب اللبن ، والذي يمتد إلى الجزء العلوي . تشتمل الحجارة الوسطى على قارورتين صغيرتين ، وأيضاً تم دعم جوانبها الغربية والجنوبية بالطوب اللبن كما هو الحال بالنسبة للفرنين 1 و 2 .

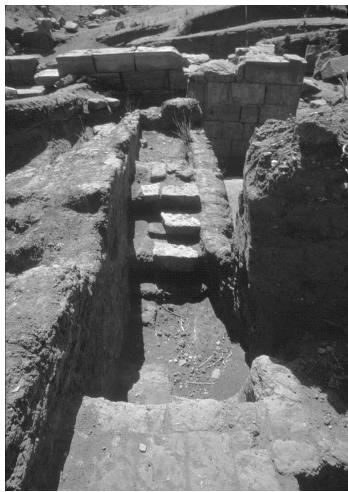
الشكل 17b: منظر في عام 1977 الى الشرق من سلمبني في مواجهة الجدار الذي يجري غرب بوابة تهاركا (تصوير R. Bianchi).

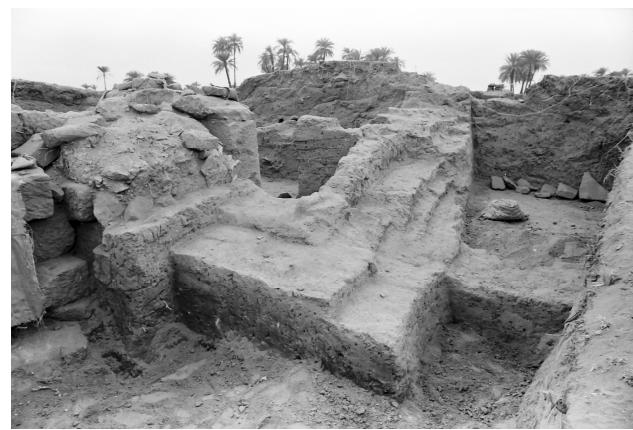
الشكل 17a: الجدار الذي يمتد شمالاً وجنوباً من بوابة تهاركا في نهاية موسم 1977 (تصوير D. Logie).

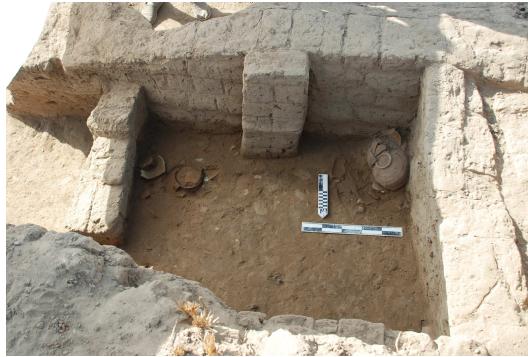
الشكل 18b: الحجرة في الزاوية الشمالية الغربية للمنطقة 2 شمالاً تطل على الجنوب.

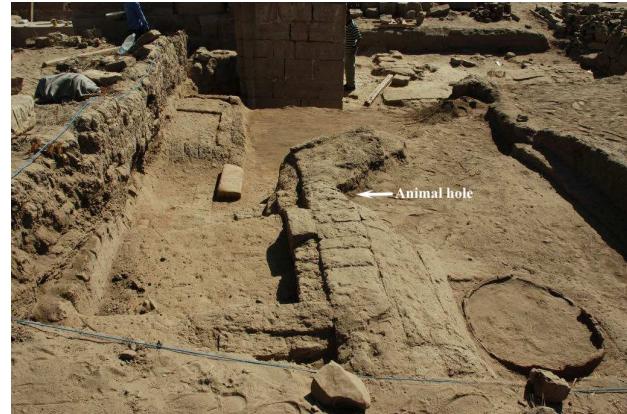
الشكل 18a: الجزء الشمالي من المنطقة 2 شمالاً يطل على الشرق من بوابة تهاركا ، العتبة الحجرية الى جهة اليسار مع أطلال دعامة السلم في شرقها .

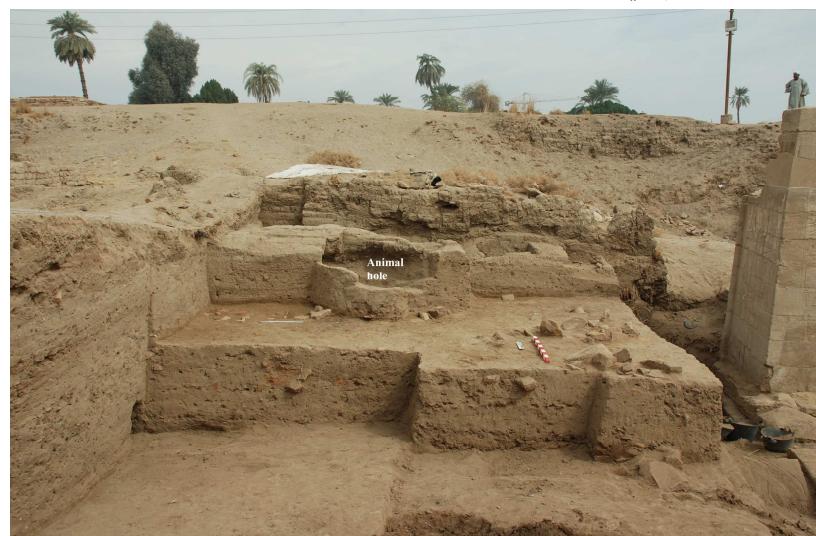
الشكل 19: مشهد شمالي عبر المنطقة 2 شمالاً مع الجدار المقسم بين المساحات التي ازيلت . و تشاهد بوضوح قمة مقلب نفاثات الحجارة و الفخار .

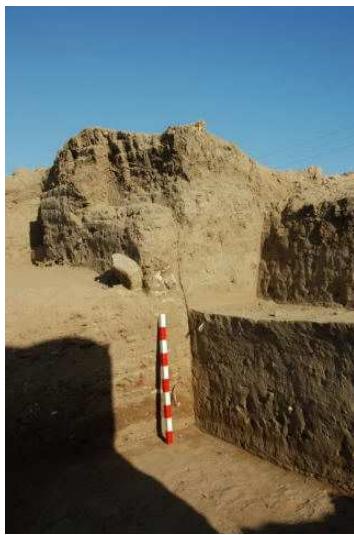
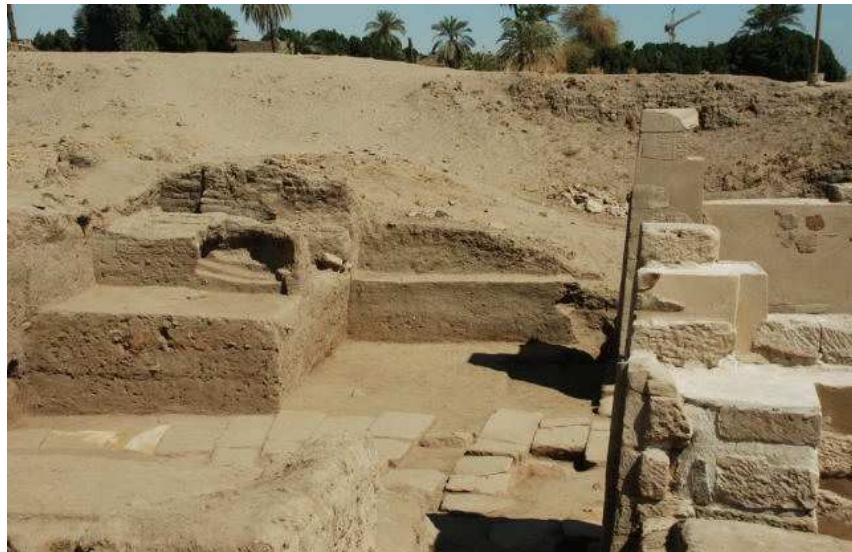
الشكل 20a: (يسار) يظهر التواصل بين جدار بيوت البطالمية / الرومان (إلى اليمين من متر القياس). و يوضح  
الشكل 20b الجدار الشمالي للمنطقة الممتدة أسفل مستوى الرصيف و يمتد شرقا إلى الجدار الذي ينתחم الجناح  
الشمالي لبوابة تهاركا.

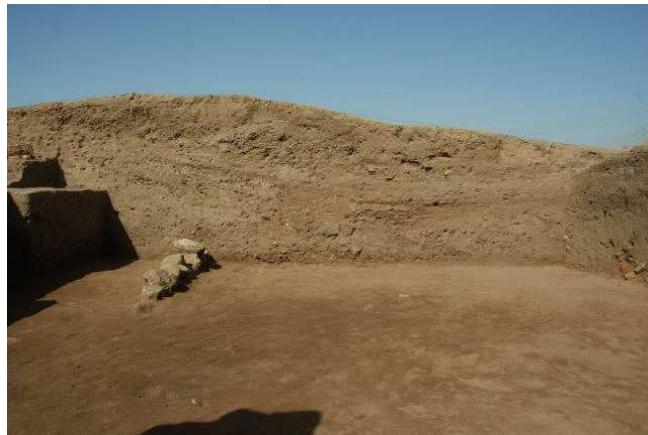
الشكل 21a: يظهر جانب المربع الغربي للمنطقة 2 جنوبا في منتصف الموسم ، وطبقات الرديم، وصف  
الحجر الجيري الذي كان المعلم المعماري الوحيد في وسط المنطقة .

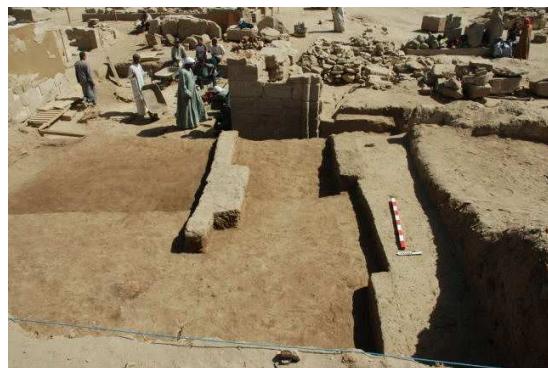
الشكل 21b: الجدران الشمالية و الجنوبية للمبني الصغير غرب الجناح الجنوبي لبوابة تهاركا، كان أول اكتشاف  
في عام 1977 . و بني جدارة الجنوبي على قمة الجدار الطوبي السابق الذي يشكل الحد الجنوبي لهذه المنطقة .

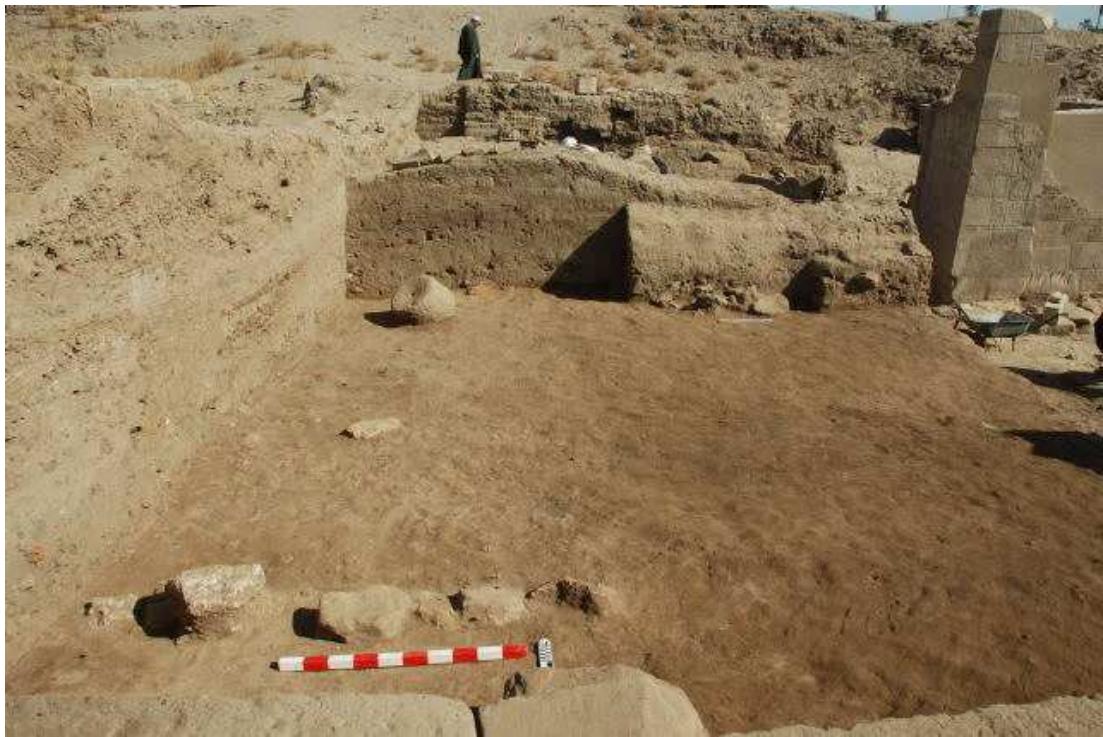
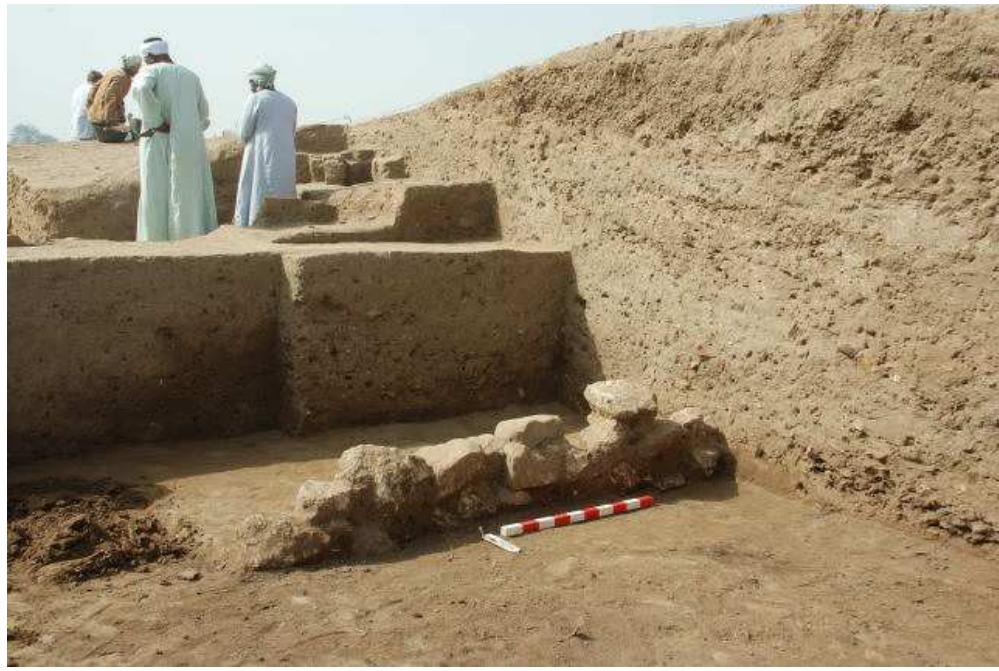
**الشكل 22a-b:** مشهدان لبناء جدار حجري غير مصقول في الجانب الجنوبي للمنطقة 2 جنوباً: يطل (a) شمالاً على الجدار الذي يقسم المنطقة 2 شمala و جنوبا ، و يطل (b) جنوباً على الجدار الجنوبي للمنطقة .

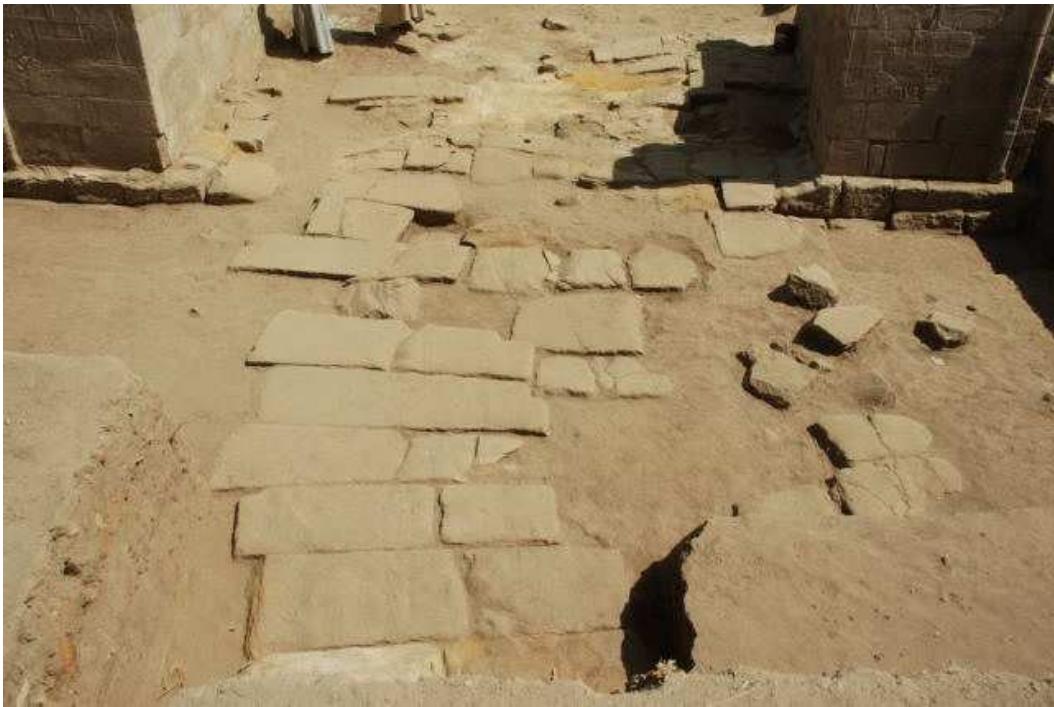
الشكل 23: الرصيف غرب بوابة تهاركا يشاهد من الغرب .الجزء الرئيسي من الرصيف محفوظ تماما، بينما الكتل الى الجنوب معثرة .

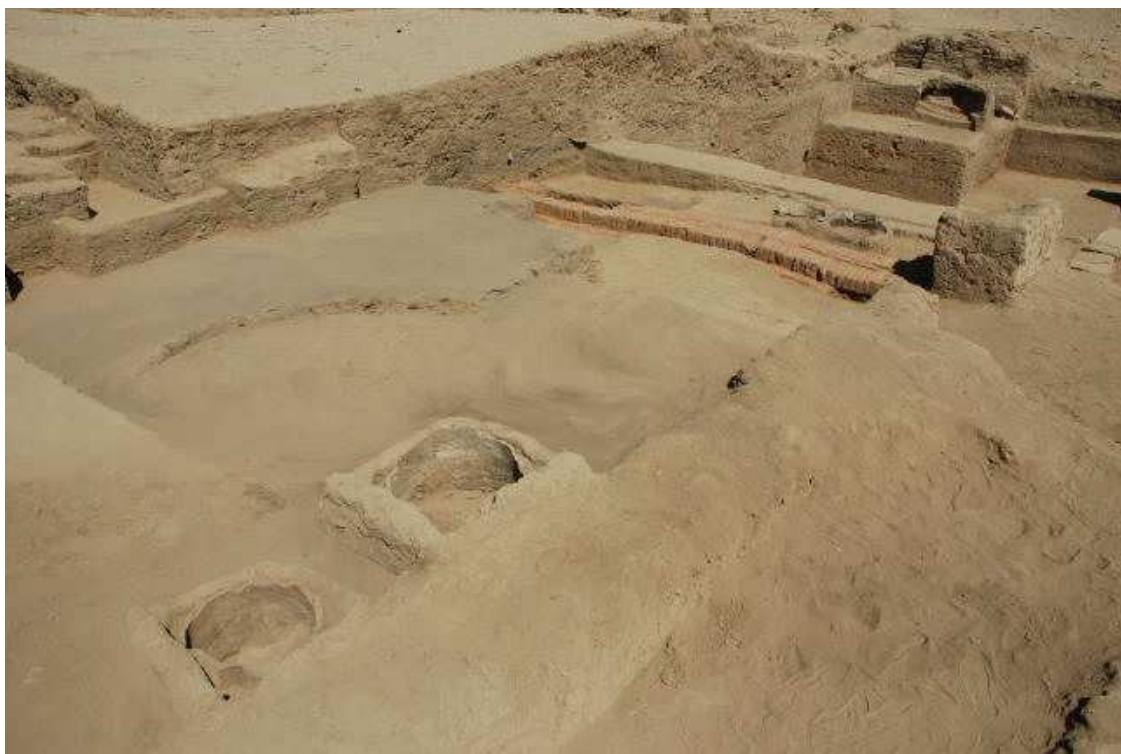
الشكل 24: يظهر الي الشمال الغربي من المنطقة 3 صفوف الطوب المحروق مع الطوب اللبن علي كل جانب و سمك طبقة الرماد (في الوسط) علي مستوى أعلى عن الطوب. يكون الجدار الحد الجنوبي للمنطقة المرصوفة غرب بوابة تهاركا في خلفية الصورة. و أماكن التخزين الاثنتين الأصليتين للمنطقة 1 في مقدمة الصورة .

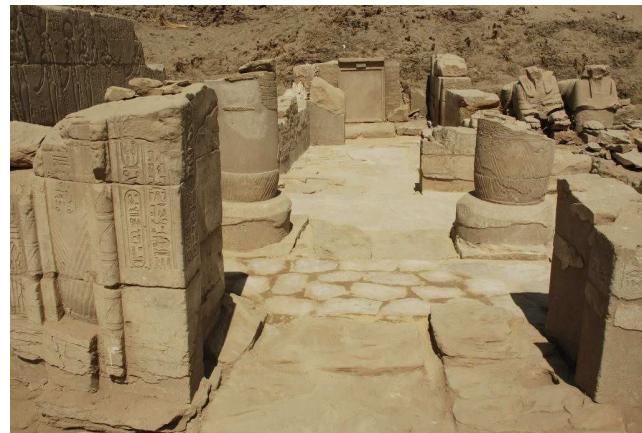
الشكل 28: مقصورة D في نهاية الموسم ، بالجدران التي تم ترميمها و رصيف جديد تم تشبيده.

تم تفكيك بوابة تهاركا وترميمها وإعادة بنائها ، وتم إعادة القطع العديدة الساقطة إلى مكانها ، وتم استكمال ترميم أطلال معبد صغير داخل البوابة يرجع إلى العصر البطلمي .

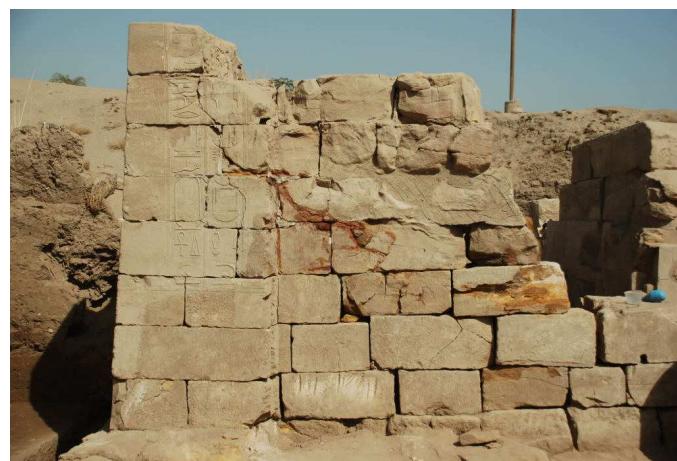
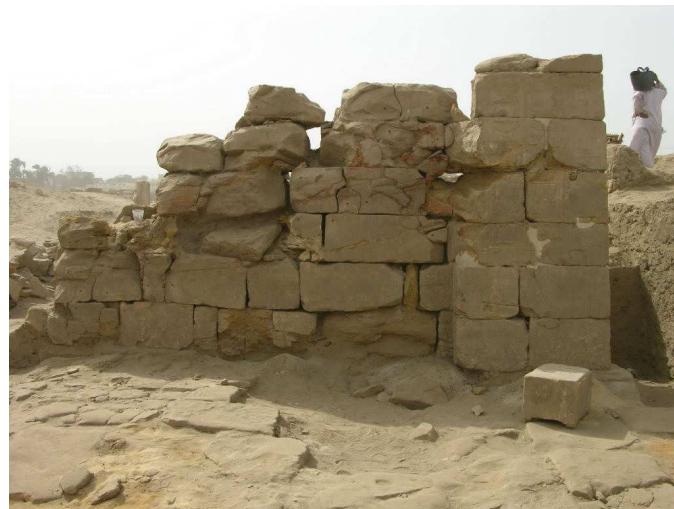
الشكل 29a-b: الواجهات الداخلية للشمال (يسار) والأجنحة الجنوبية لبوابة تهاركا في بداية موسم 2009 .

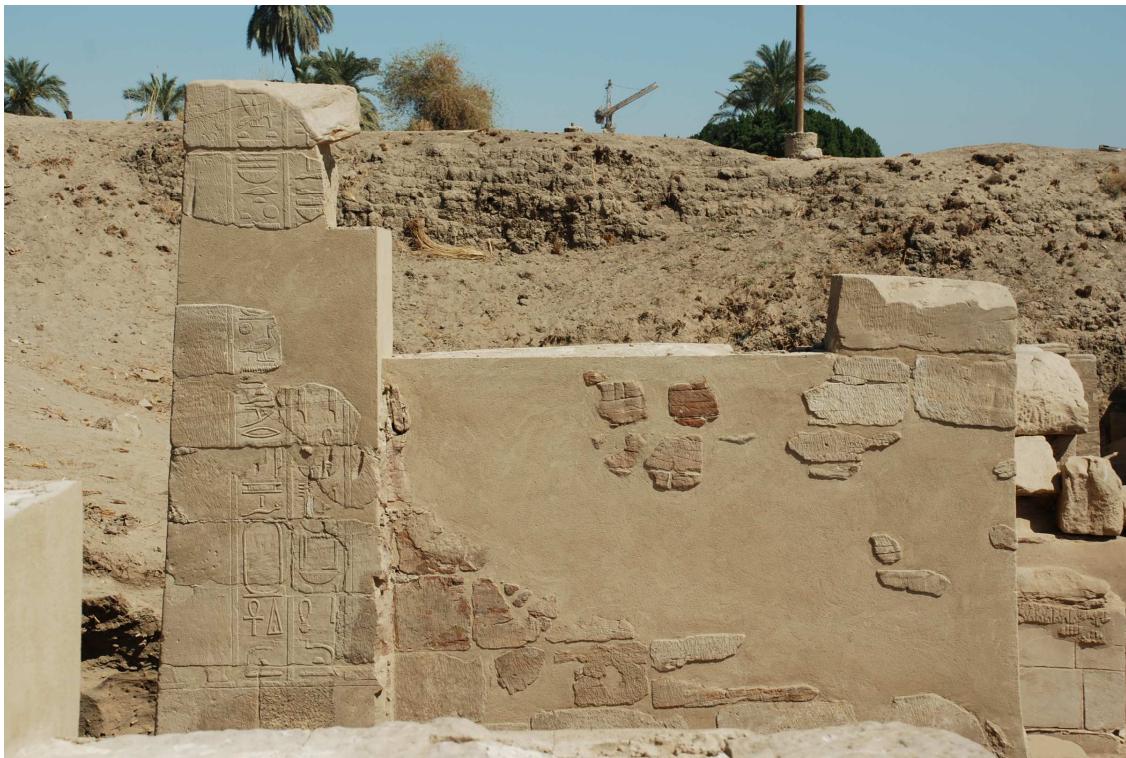
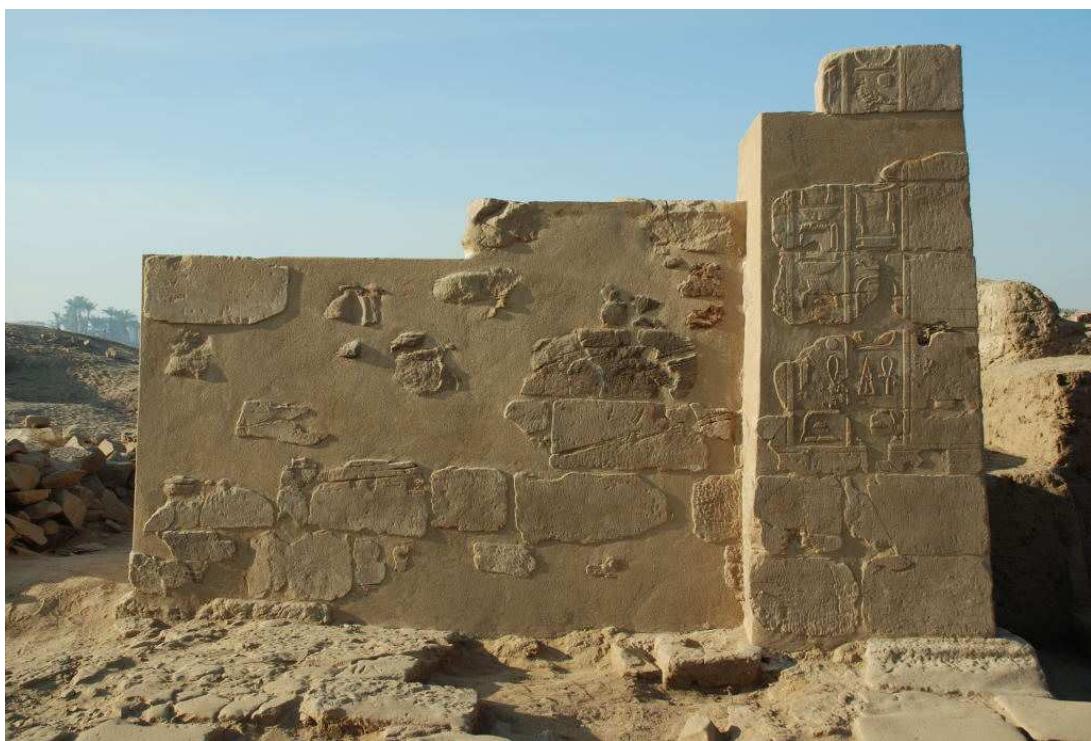
**الشكل 30a-b:** نفس المنطقة في نهاية الموسم . الكتل المدمرة تم ترميمها أو استبدالها و تم اعادة الكتل الساقطة من البوابة الى أوضاعها الاصلية .

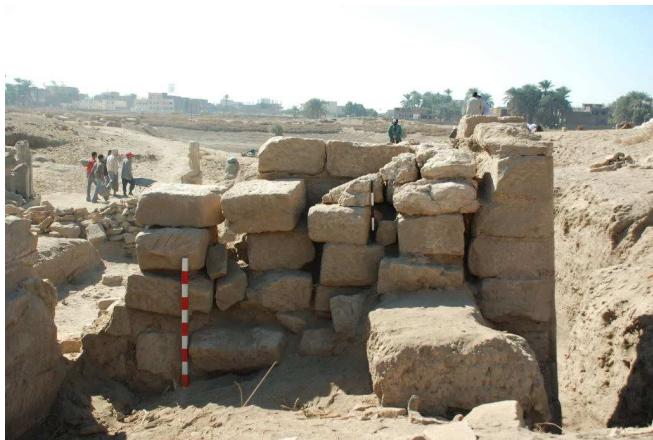
**الشكل 31a-b:** جوهر (أو الجزء المركزي) للجناح الشمالي في بداية الموسم (يسار) و يتضح في الصورة أوضاع الكتل غير المستقرة أو غير القائمة على أساس وطيد ، وفي اليمين قلب (أو الجزء المركزي) للجناح الشمالي في نهاية الموسم .
