## تقرير عن عمل بعثة متحف بروكلين عن موسم 2009 في منطقة الإلهة موت في جنوب الكرنك إعداد : ريتشارد فازيني، متحف بروكلين

### موجز

ركزت بعثة الحفريات على منطقة بوابة تهاركا وكشف الرصف الأصلي للطريق من الغرب والجدران الشمالية والجنوبية المتاخمة لها . الجدار الشمالي معاصر للبوابة ، ولكن الجدار الجنوبي مبني على تراكم الأتربة . ربما جزء من مرحلة لاحقة عندما كانت البوابة ضيقة . وتوجد طبقات الحطام بين هذه الجدران ، وقد تكون تلك مقصودة لطمي النفايات في أواخر عصر البطالمة وأوائل عصر الرومان في المنطقة . تم اكتشاف كثير من المباني من الطوب اللبن جنوب وغرب البوابة والتي تظهر معاصرة لمبني الطوب الأحمر إلى الجنوب ، بنيت على أطلال الجدار التحتمسي الشمالي المحيط . والهدف من المبني لا يزال غير واضح ، ولكن يوحى الفخار بأنها ترجع إلى أوائل العصر الروماني . واستمر العمل أيضاً في أبنية العصر الروماني في الجناح الشمالي الشرقي للصرح الأول لمعبد موت .

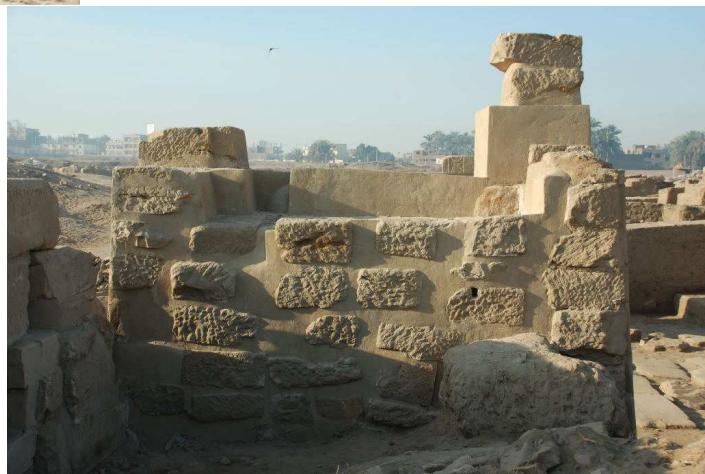
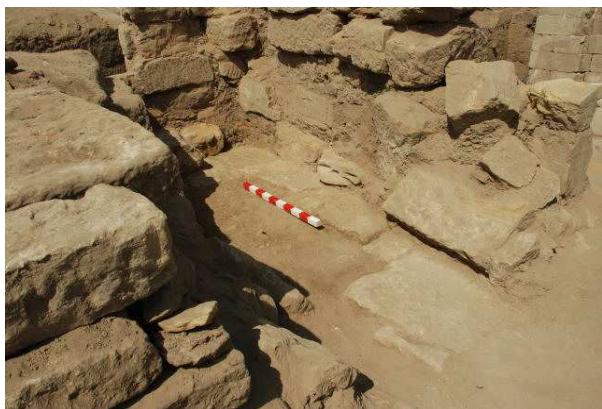
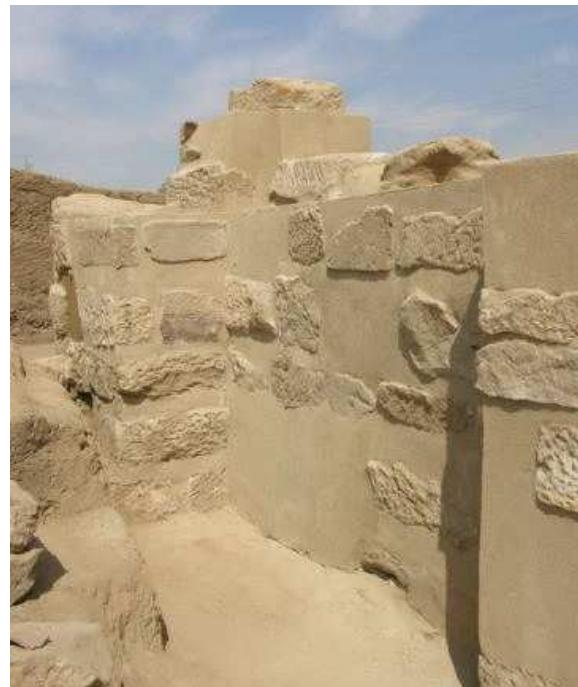
**الشكل 32a-b :** كل ما تبقى في الجناح الجنوبي صف الأساس في خلفية البوابة (أعلى) . والي اليمين الجوهر الجديد (أو الجزء المركزي الجديد) للجناح الجنوبي بني على الأساس الأصلي ليدعم الواجهة .

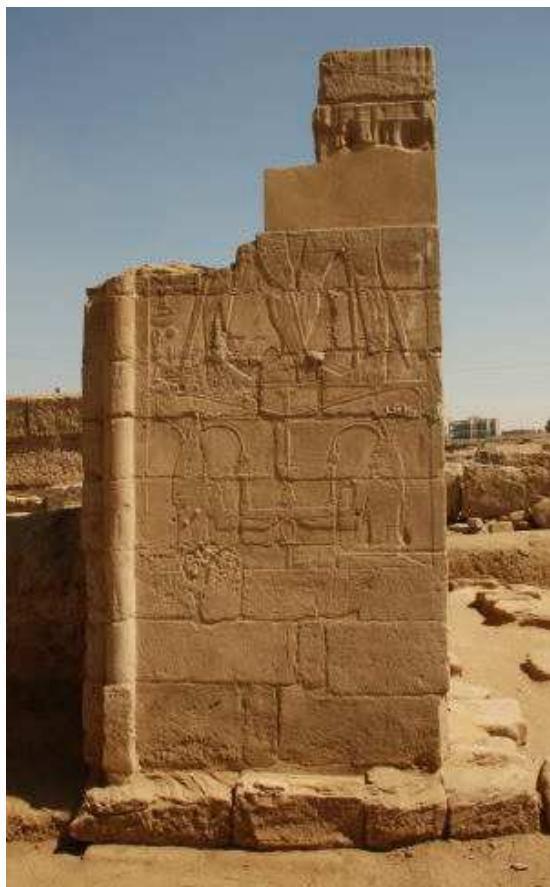
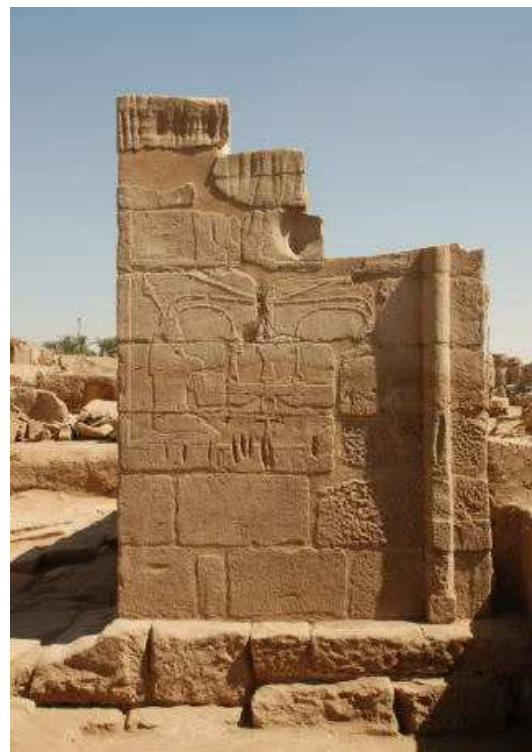
**الشكل 33a-b:** الواجهات الغربية للشمال (يسار) و الأجنحة الجنوبية لبوابة تهاركا في نهاية الموسم بعد أن تم اعادة الكتل الساقطة الى أماكنها الأصلية .

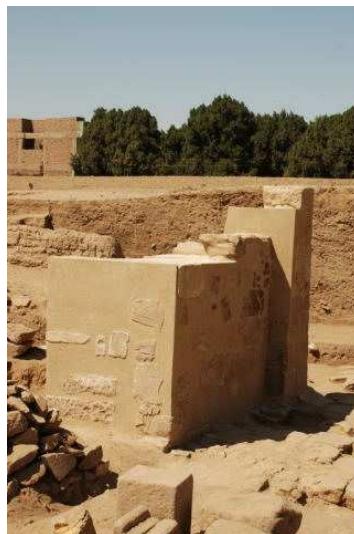
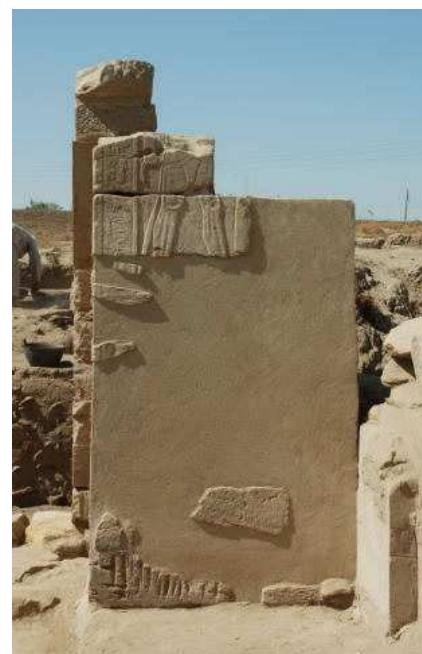
**الشكل 34a-b:** الوجهة الشرقية للجنوب (يسار) و شمال أجنحة البوابة في نهاية الموسم .

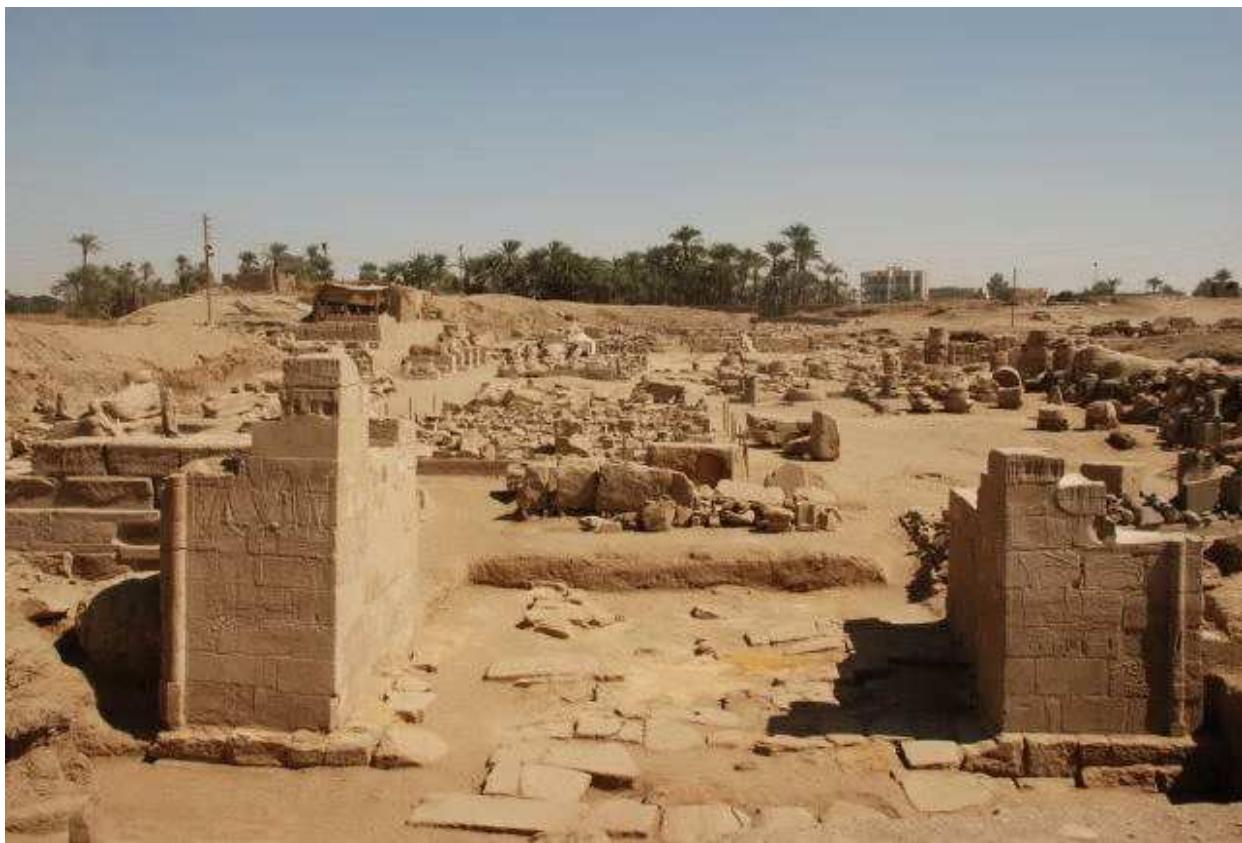
**الشكل 35 :** يطل شرقاً خلال بوابة تهاركا التي أعيدت إلى مكانها ، و التي فتحت في خلفية الصورة طريقاً موكبياً إلى معبد A .
