العمل الميداني عن موسم 2010 لمتحف بروكلين في منطقة إلة موت
جنوب الكرنك
إعداد ريتشارد فازيني، متحف بروكلين

موجز :-

تركز إهتمام عملبعثة موسم 2010 على منطقة المصلى D ومدخل بوابة تهاركا كما قمنا بالمزيد من أعمال التحقيب عن الجدران التي بنيت داخل وحول كل من الهياكل الحجرية وبوابة تهاركا والبناء المشيد من الطوب الأحمر (الذي ربما يكون حمام) في الجنوب وكانت النتيجة الأكثر أهمية هو تأكيد ما كنا نعتقد من فترة طويلة وقد أضحت حقيقة وذلك فيما يتعلق بتاريخ منطقة موت . ولم يكن حتى عهد تهاركا أن تم توسيع المنطقة لتشمل المنطقة الواقعة بين الصرح الأول لمعبد موت والحائط الشمالي القديم المحيط وفي الواقع الأمر فإن الجدار يمتد عالياً باتجاه الشمال من بوابة تهاركا (وربما أسفل) الجدار المحيط بينما الحائط الجنوبي منه ليصل إلى جدار الفنان التحتمي الأول ويمتد حتى حد الطرف الغربي للصرح الأول لمعبد موت .

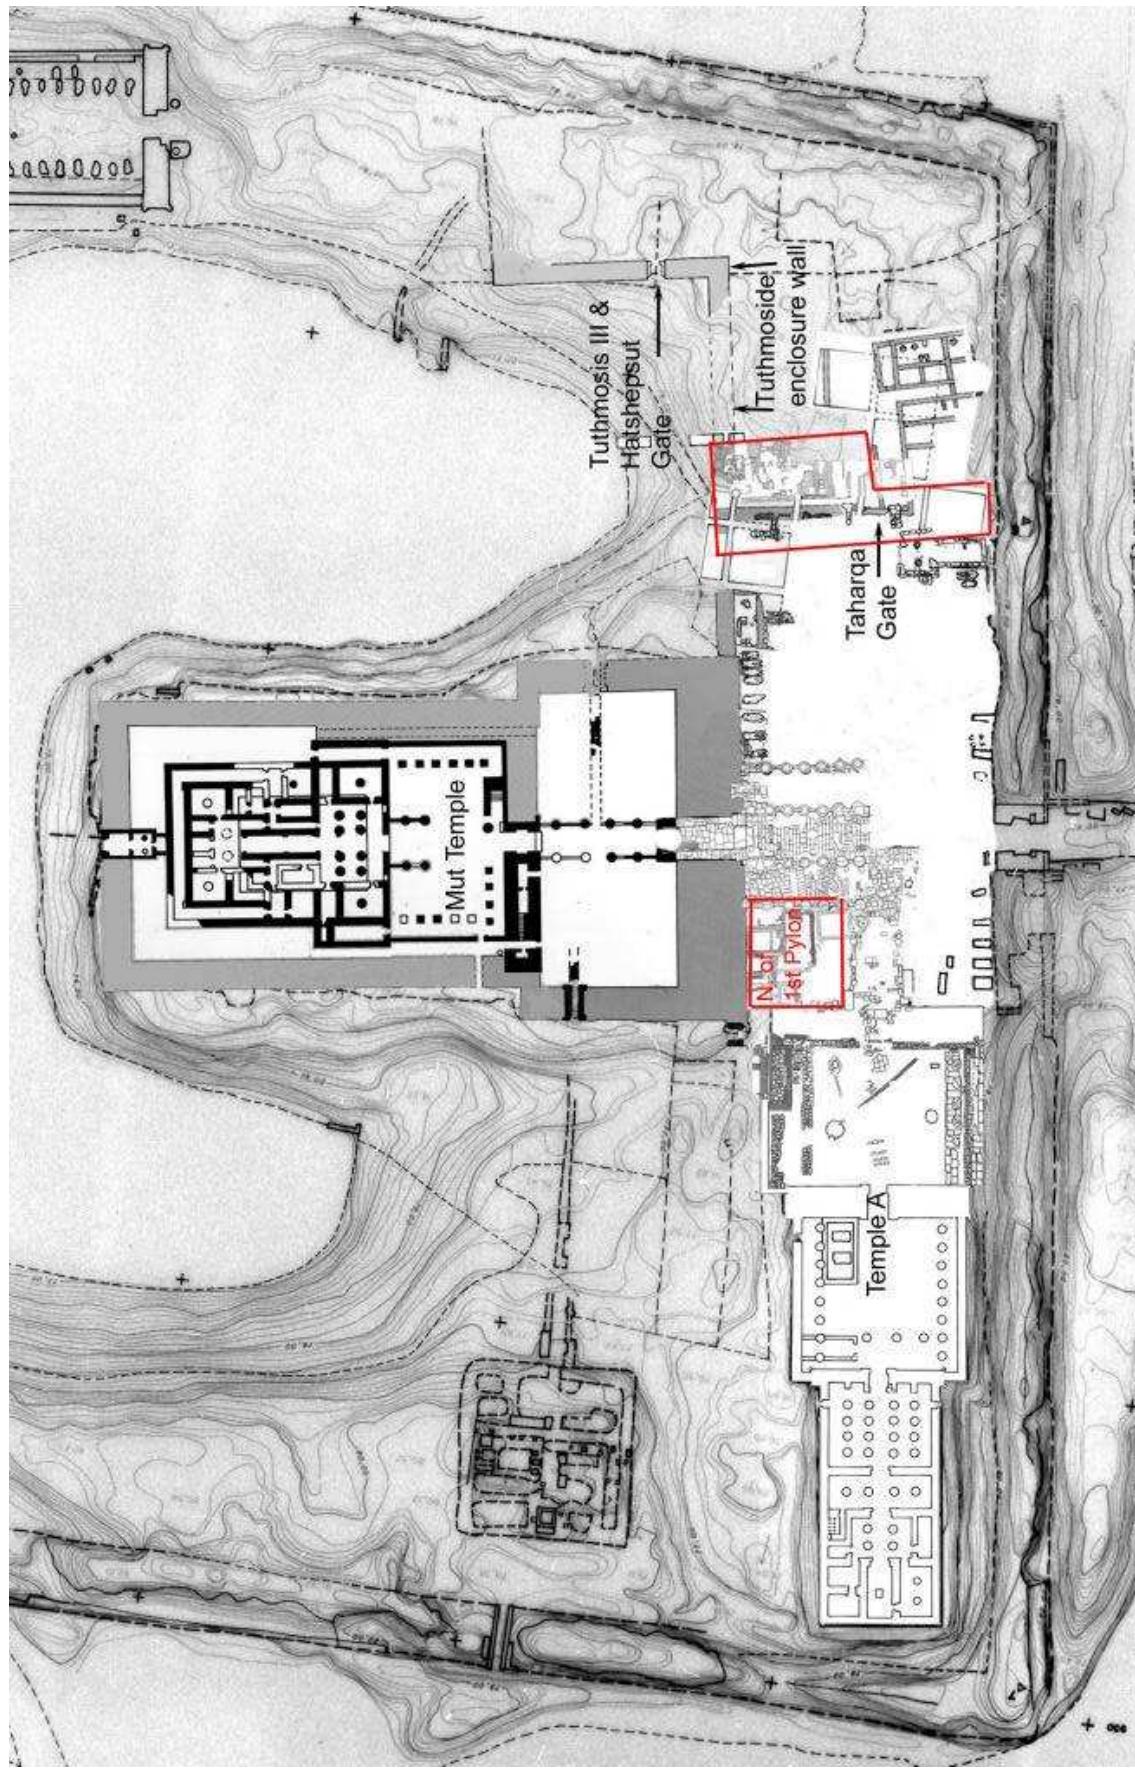
الشكل ١ خريطة للجزء الشمالي من معبد موت توضّح مجالات العمل في عام ٢٠١٠.

تم إدارة الحملة الأثرية لمتحف بروكلين بمنطقة موت تحت الإشراف الوارد للمركز الأمريكي للبحوث في مصر وبتصريح من المركز الأعلى للآثار¹ شكل (1) رسم الجزء الشمالي للموقع يوضح المناطق التي عملت بها الحملة عام 2010 وتم وصف هذا العمل بأسفل الصفحة .

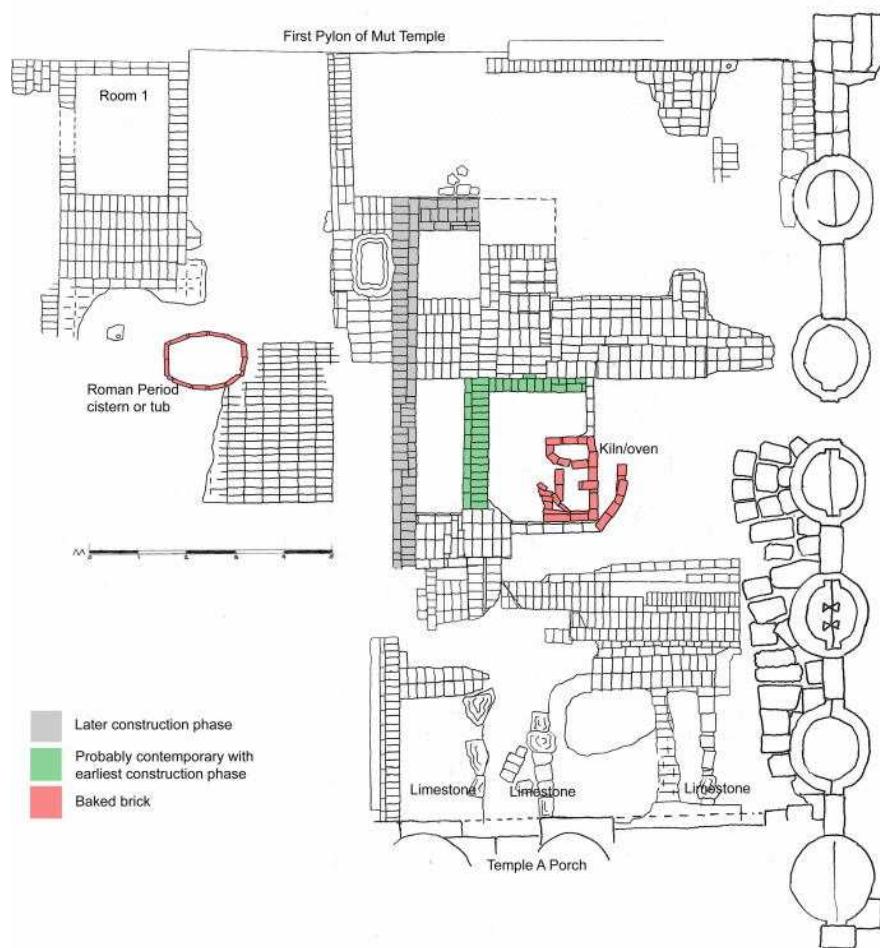
الشكل 2a لمنطقة شمال الصرح الأول لمعبد موت و محددة بأدنى مستوى من الطوب. (خريطة صممتها وليم بيك)

أولية . وكان هدفنا في عام 2010 هو أن نحدد هذه البقايا ونرسم بتفاصيل أكثر ما هو محفوظ . شكل 2a يوضح رسم الطوب في المستوى السفلي بينما يبين شكل 2b المنطقة عند نهاية الموسم .

تعد الجدران ذات اللون الرمادي في شكل (2a) هي مرحلة تالية بنيت جزئيا فوق الأساسات الأولية والمتبقي من الجدار الجنوبي والجزء الجنوبي من الجدار الشرقي هو صف (مدماك) وحيد عميق يرتكز مباشرة على الأرض . ويظهر من الجانب الشمالي للجدار الجنوبي جرة كبيرة تظهر في (شكل 2b) وتبدو حافتها مكسورة نتيجة تشيد الجدار . وهذه الجرة التي تم اكتشافها (شكل 2c) طولها 35 سم ذات فتحة برترالية مصقوله على حافة تلك الحجرة .

ويعد الأنتون أو الفرن أيضا معلم قديم ، بينما الجدران شرقه وجنوبه (الملونة باللون الأخضر في شكل 2a) فمن المحتمل ان تكون جزء من المبني الأول . وبين الجانب الغربي للأتون (الفرن) والبهو الشرقي اكتشفنا كساره (دبش) من الطوب الأحمر فقط عند هذا المستوى ويبعد أن الكتلة الشمالية التي من الطوب اللبن تمتد حتى الرصف بامتداد حافته الغربية ، على الرغم من أن هذا لا يbedo واضحا بالرسم لأن الجزء الغربي من الطوب كان أكثر تلف (تهاما) وهذا يظهر في الشكل (5a ، 2b) والعمود الثاني من بين الأعمدة الأربع في البهو الشرقي (عند العد من جهة الشمال) بنيت مباشرة على هذا الرصف الذي يمتد بعرض البهو . إنه مدماك وحيد سميك يرتكز على التراب ولم يتم العثور على أثر للrucf جنوب العمود الرابع سواء داخل البهو أو إلى الشرق منه .

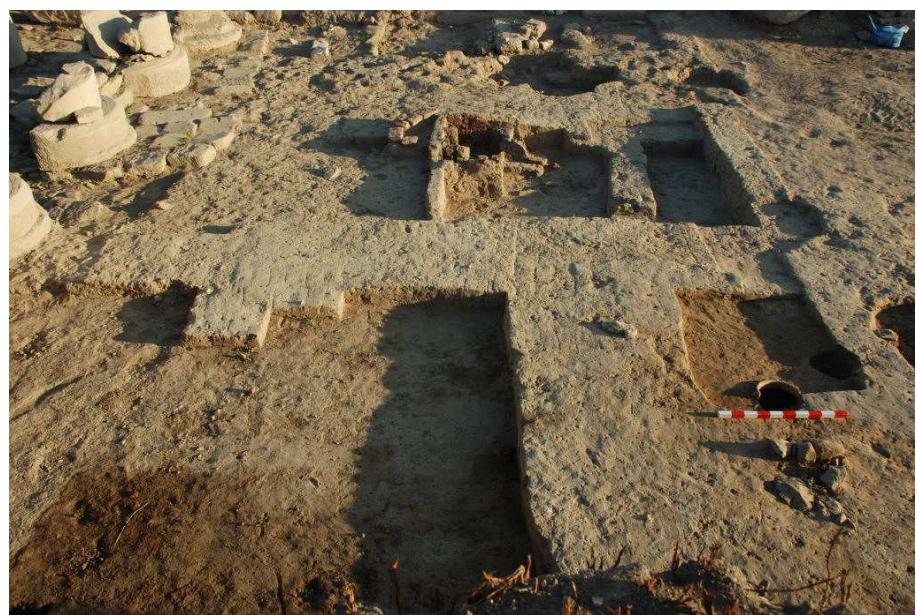
الشكل 2b منظر من ناحية الشمال للمنطقة القريبة من نهاية الموسم الحالي .
الوعاء الكبير المقطوع بأساسات مبني لاحق يقع إلى الخلف بنحو متز.

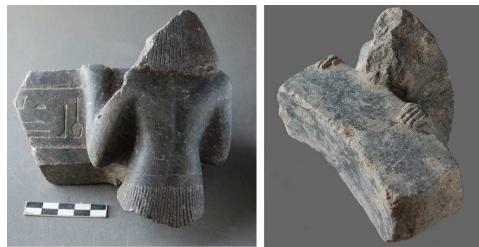
الشكل 3 تم اكتشاف قطعة من تمثال دiorيت لرجل راكعاً و ممسكاً بإناء كبير في حفائر الفترة الرومانية شمال الصرح الأول لمعبد موت .

يوجد هناك كتلتان كبيرتان من الطوب . دمرت الكتلة الشمالية بشدة من جراء حفر العصر الروماني حيث وجدنا في أحد هذه الحفر جزء من تمثال لرجل راكع وممسك بصحن كبير شكل 3 وأكَدَ المزيد من أعمال التقيب³ للمنطقة المنهوبة أن هناك ثلاثة مداميك من الطوب لا تزال محتفظة بحالتها وآثار من رمل أساس الحفر وكان من الواضح أن صوف الحجر الجيري تسير من الجانب الجنوبي لمعبد الشرفة A وتقابل الواجهة الشمالية لكتلة الطوب ، ومن منطقة واحدة كان بمقدورنا أن نرى المكان الذي أزيح منه الحجر الجيري نتيجة لحفر هذه الحفر شكل (4) .

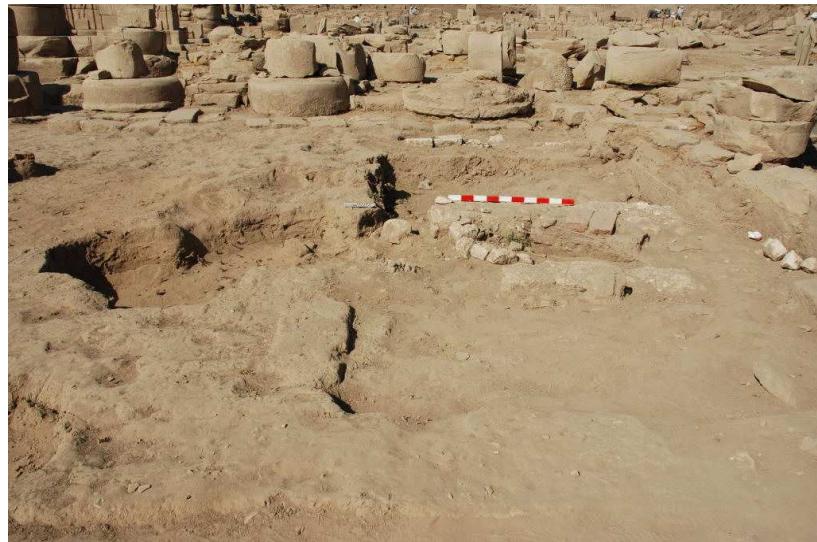
الشكل 4 منظر من ناحية الغرب عبر كتلة الطوب الشمالية يوضح الشرفة الشرقية في خلفية الصورة .

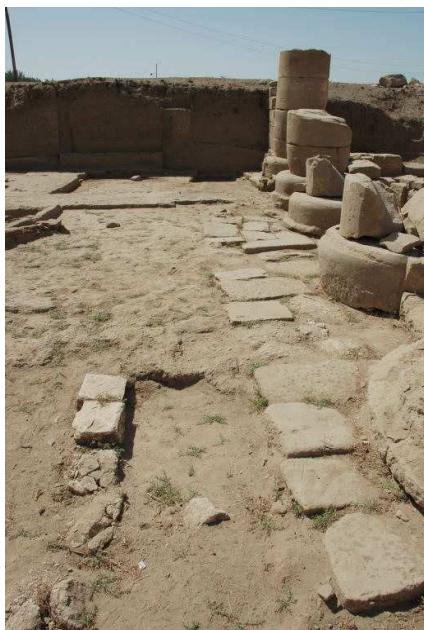
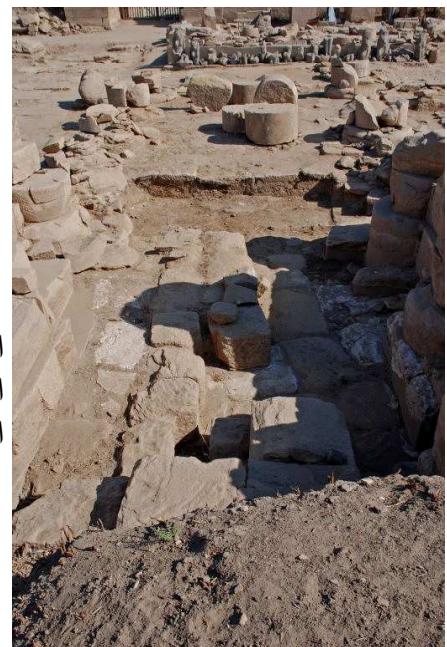
الشكل 5a (شمالاً) يوضح الجزء الجنوبي على طول الرصيف الذي تم بناء الأعمدة 2-4 من الشرفة الشرقية عليه.

الشكل 5b (يميناً) منظر لشمال الاسات الخشمة لقسم الجنوبي من الشرفة الشرقية.

(مداميك) من الكتل الحجرية الضخمة (شكل 5b) وبعضاً مدون عليه إسم رمسيس الثاني وينتهي الطوب في هذا الجزء بطريقة غير متقدة وذلك بخط من الرقائق الحجرية والحطام الذي وجد أيضاً على مسافة أبعد من الناحية الجنوبية . وعلى الأغلب فمن المحتمل أن تكون قطع الطوب الصغيرة المبنية في الرسم والتي تمتد شمال الطرف الغربي للبهو هي حطام الجدار الذي لم يتبقى منه سوى الجزل (أساسه) فقط متداً إلى الجنوب من ناحية الجانب الجنوبي لهذا الجزء من الأساس .

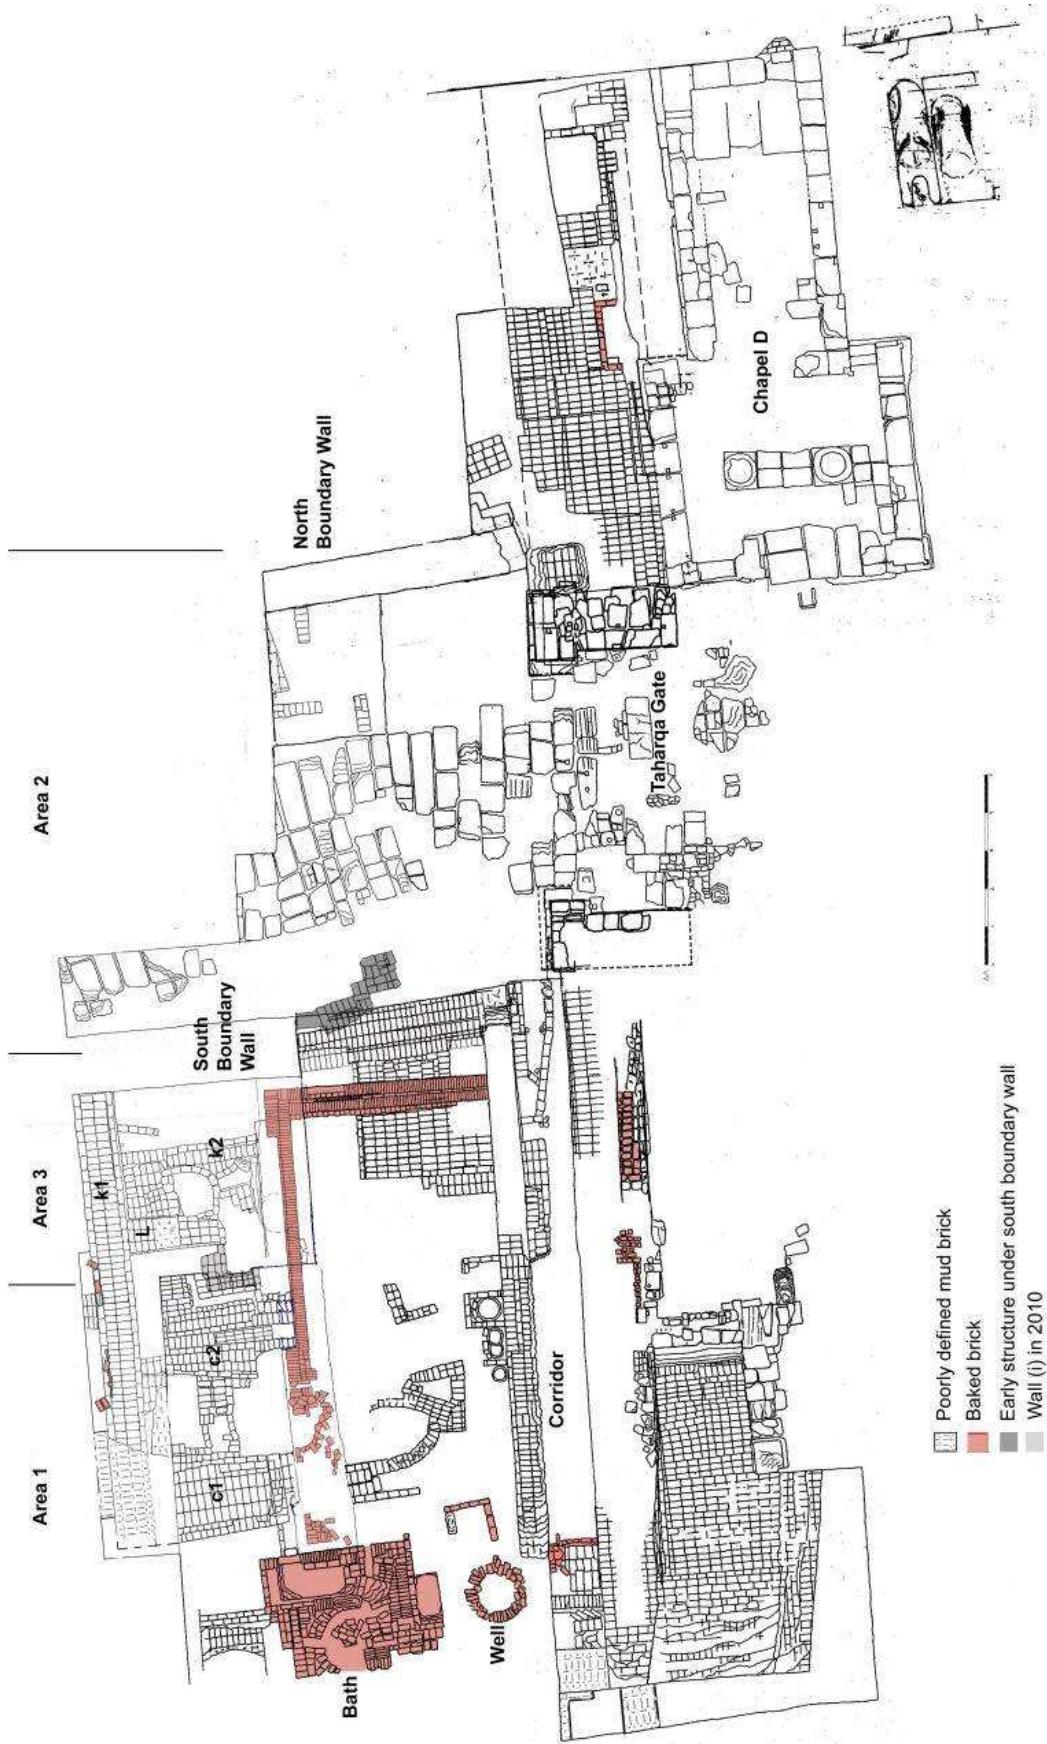
الشكل 6 خريطة توضيح نتائج حفريات سنة 2010 على مقربة من بوابة نهاركا. (صممها ولهم بيك)

وفي الركن الجنوبي الغربي لمنطقة التنقيب بربز (ظهر) جدارين آخرين من الرافضة (العارضة الخشبية) الغربية وامتدا تقربيا تجاه زاوية الجدار الحدودي لمدخل البوابة (انظر شكل 6 ، 9b) . يبدو ان الجدار الشمالي قد تحطم عند بناء بوابة تهاركا ، أما الجدار الجنوبي فقد شيد بالطوب الضخم ذات لون رمادي غامق وتم تشييده بعد انهيار جدار تهاركا حيث كان أساسه الرملي يقع على طبقة من الحطام بارتفاع 30 سم فوق القمة المتبقية من جدار تهاركا . أما الحجرتان اللتان تقعان في مؤخرة المصلى D فإنها أكثر ضيق من الحجرة الأمامية مكونة فجوة او ثغرة بين المصلى وجدار تهاركا والذي قد يكون بمثابة نفق يسهل الوصول إلى الجدار المحيط الشمالي من خلال مدخل صغير في الحائط الشمالي للحجرة رقم 1 . كشف العمل الميداني عن الأساس للحجر الرملي للحجرين اللتين تقعان في مؤخرة المصلى¹⁰ وفي الجانب الشرقي من جدار تهاركا عند الطرف الجنوبي للجزء الخلفي من المصلى يوجد بقايا هيكل صغير من الطوب الأحمر (شكل 7 , 9b) والجانب الغربي فقط منه هو المحافظ بحالته وبارتفاعه الكامل الذي يقدر بحوالي مدمتين (سطرين من الطوب) ، ويتبقى قليل من الطوب فقط من الجانب الشمالي والجانب الجنوبي .

وعلى السطح إلى الشمال من الرصف كان هناك أساس لثلاثة جدران مشيدة من الطوب اللبن (شكل 6 , 11b) ولكنها لم تكن بحالة جيدة حتى نتمكن من ان نحدد مدى علاقتهم ببعضهم ولقد وجدنا آثار لطبقة من قطع حجرية صغيرة محروقة وقطع أثرة فخارية صغيرة مشابهة للرقابة الحجرية عالية الشفافية التي توجد في المنطقة رقم (2) ناحية الجنوب تم وصفها بأسفل الصفحة .

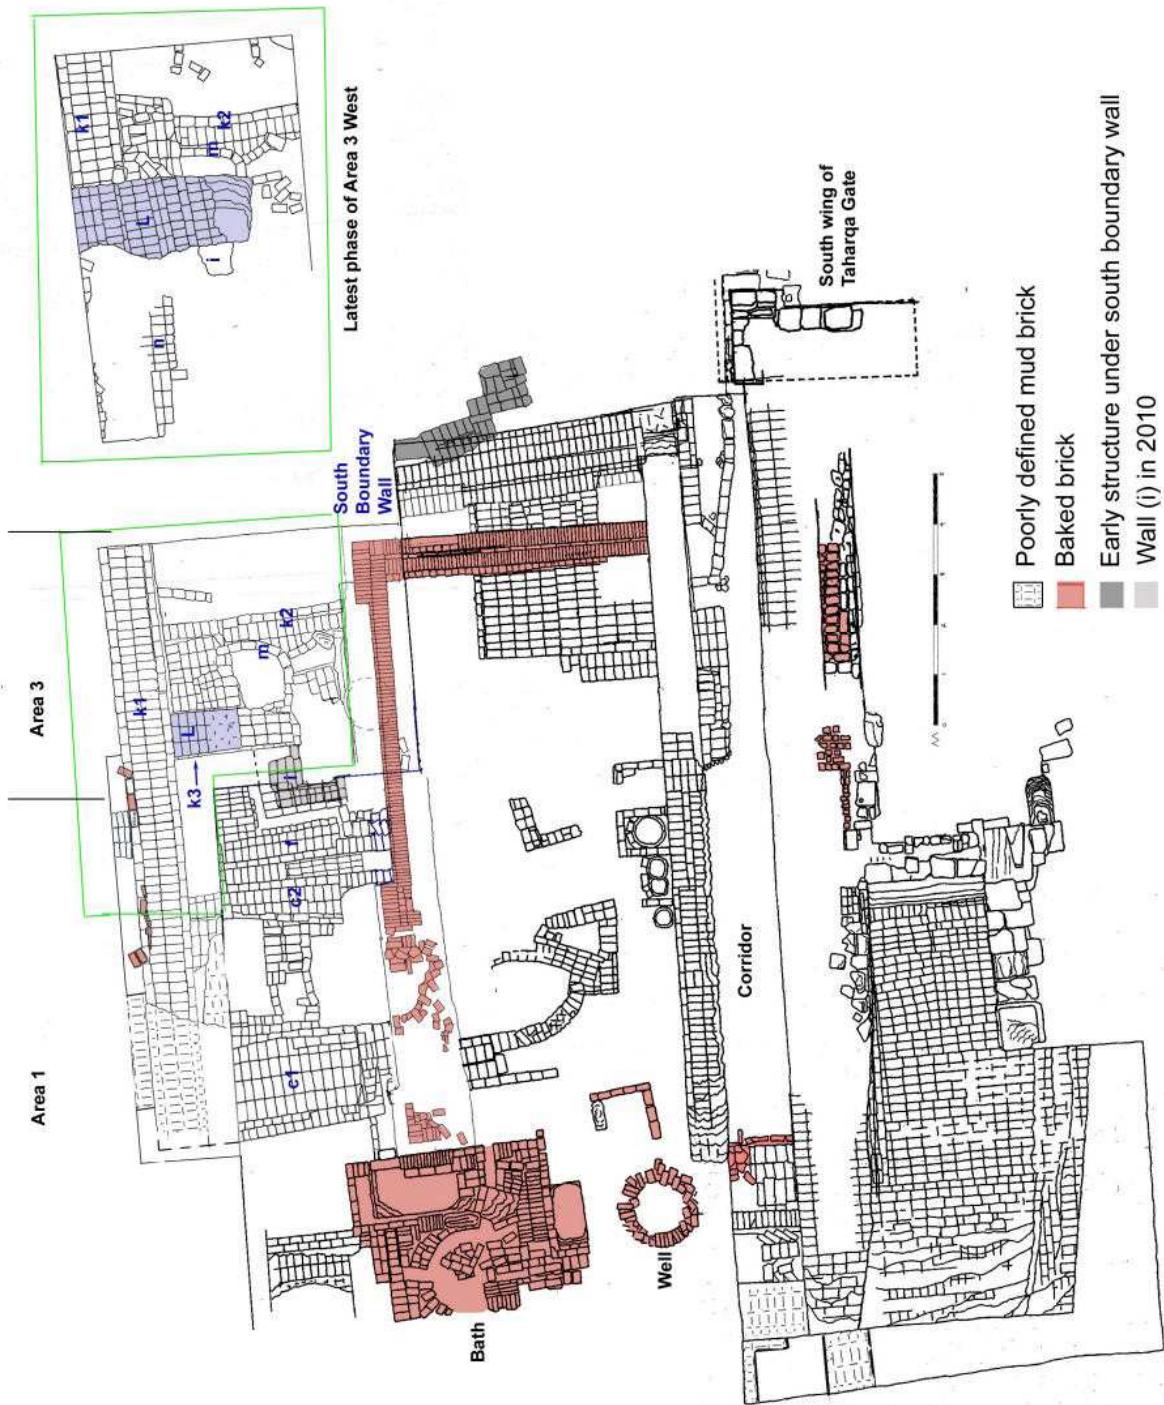
الشكل ٧ تفاصيل المنطقة ١ والمنطقة ٣ (تصميم وليم بيلك)

في موسم 2010 أعددنا خطة لإجراء أعمال التنقيب في منطقة بمساحة 5 متر من الشرق للغرب ، 4 متر من الشمال للجنوب (المنطقة رقم 3 غربا) غرب المنطقة رقم 2 شرقا (شكل 7). ثم أزالت العارضة (الرافدة) الجنوبية التي بين المنطقة رقم 3 غربا والمنطقة رقم 1 في وقت سابق حتى تسمح لنا أن نزاوج بين الهياكل التي لم يكشف عنها ، وتلك التي تم الكشف عنها العام الماضي بالمنطقة رقم 1 . وأخيراً قمنا بتوسيع العارضة الغربية بالمنطقة رقم 1 حتى حد العوارض الغربية المتبقية من أعمال التنقيب في هذا الموسم ، ويشار إلى هذه المنطقة بالمنطقة رقم 1 غربا (يوضح شكل 24) المنطقة رقم 3 غربا والجزء الشمالي من المنطقة رقم 1 غربا عند نهاية الرسم.

ومرة أخرى اكتشفنا طوب لمبني بارتفاع 10-15 سم أسفل الطبقة الحديثة في كلا المنطقتين ، بالرغم من أن المستويات العليا كانت متخللة بدرجة كبيرة ويصعب متابعتها (شكل 7) يوضح هذه المرحلة الأخيرة من البناء. وفي المنطقة رقم 3 غرب فإن جدار الطوب اللبن (L) يمتد لمسافة 290 سم من العارضة الغربية قبل كسرها (شكل 7 ، والصورة توضح القسم الجنوبي فقط في الرسم الكبير). والواجهة الشمالية لها كانت تبدو بشكل غريب (غير مألف) ولكن كانت بعرض 155 سم. واكتشفنا أيضا عند هذا المستوى طوب لبن بامتداد العارضة الغربية التي تمتد ناحية الشرق لمسافة 80 سم من العارضة الشمالية للربع. هذا الجزء (القطع الدائري) الذي يمتد من الشرق إلى الغرب يمكن رؤيته في شكل 25 شمال الجدار (k2) وشيد فوق الجدران (k1)-(k2) وفي الجهة المقابلة لها. وعند نهاية الحد الغربي للجدار (L) كان يوجد كتلة صغيرة من الحجر الرملي ربما كانت في وضع رأسى في فجوة في الطوب مباشرة إلى الجنوب وهذه الكتلة بالإضافة إلى الصف الثالث أزاحوا الطوب غربا (شكل 25) قد يكون بقایا مدخل باب ذات عضادة من الحجر وعتبة من الطوب الأحمر.

يوضح الجزء الرمادي في شكل 7 ما تبقى منه وعلى الرغم من أنه متهالك إلا أنه يمتد شمالاً حتى يقابل الواجهة الجنوبية للجدار (L) (شكل 24). يوضح شكل 27 ورسم شكل 7 المنطقة التي بين الجدار (L) وامتداد (C1) في وقت مبكر من أعمال التنقيب. وعلى امتداد العارضة الغربية يمتد صف من الطوب الأحمر والحجر لمسافة 4 متر جنوب من الركن الغربي للجدار (L) مكوناً فجوة بين القسمين الشمالي والجنوبي، وقد يكون متصل بالمداماك الأول السميكة للجدار (n) باتجاه الشرق والذي يمتد من الواجهة الشمالية (C2) حتى الواجهة الجنوبية للحائط (L) وأمكن التعرف بكل تأكيد على 3 صفوف فقط من هذا الجدار. وعندما قمنا بتوسيع المنطقة رقم 1 لجهة الغرب بمقدار 70 سم، وجدنا أن صف من الطوب الأحمر والحجارة يرتكز مباشرةً على العوارض مكوناً الواجهة الغربية (k1) ويمتد صفان من الطوب لجهة الغرب من (k1) (شكل 26) ولكن الصف الذي يقع شمال الفجوة كان واضح بدرجة

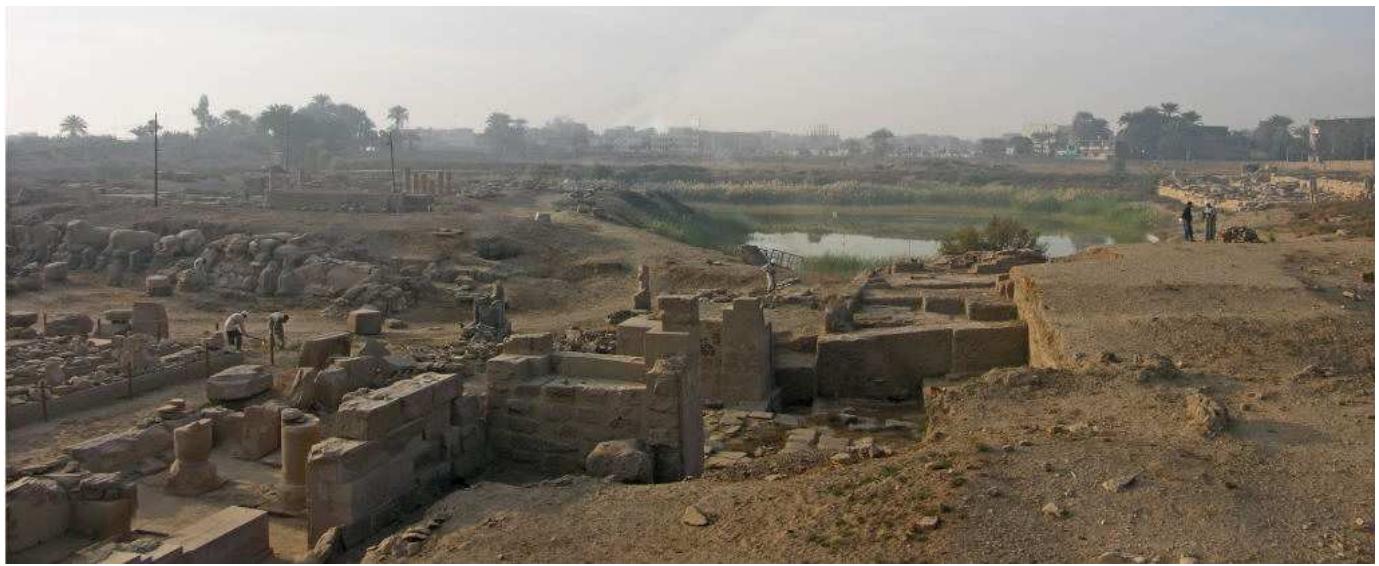
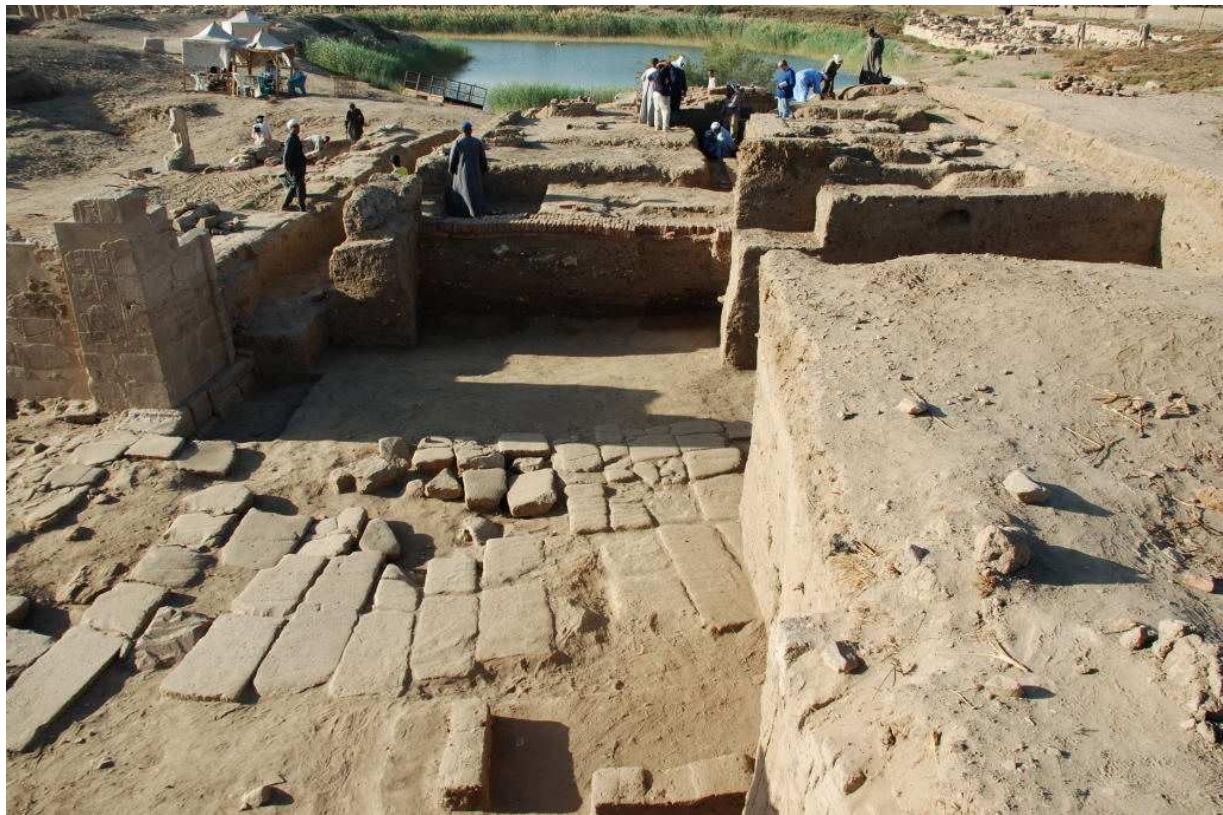
الشكل 8 منظر الى الجنوب من منطقة بوابة تهاركا في بداية موسم 2010 (أعلى) وفي نهاية موسم 2010 (أسفل).

ركزت مجهودات أعمال التنقيب لهذا العام على بوابة تهاركا والحانط الشمالي منها، والمنطقة الواقعة جنوبها وغربها . تم وصف منطقة عمل الحملة بالأسفال مستخدمين نفس التصنيمات الجدارية حيث امكن استخدامها في تقرير عام 2009⁵ يوضح (الشكل 6) منطقة التنقيب بأكملها عام 2010 بينما يوضح (الشكل 7) المنشآت 1 ، 3 فقط . ويوضح (الشكل 8) المنطقة في بداية ونهاية الموسم .

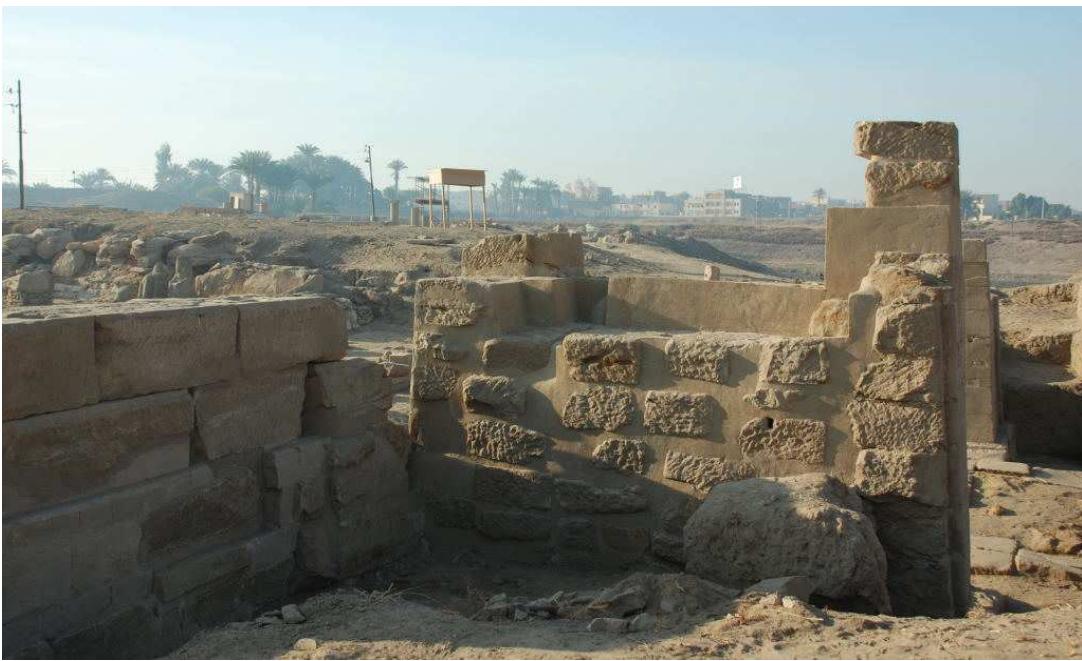
الشكل 9a الوجه من ناحية الشمال لبوابة تهاركا في بداية الموسم ، الطوب الذي تم ترميمه في اليمين هو كل ما تبقى من الجدار الذي يمتد شمالي من البوابة .

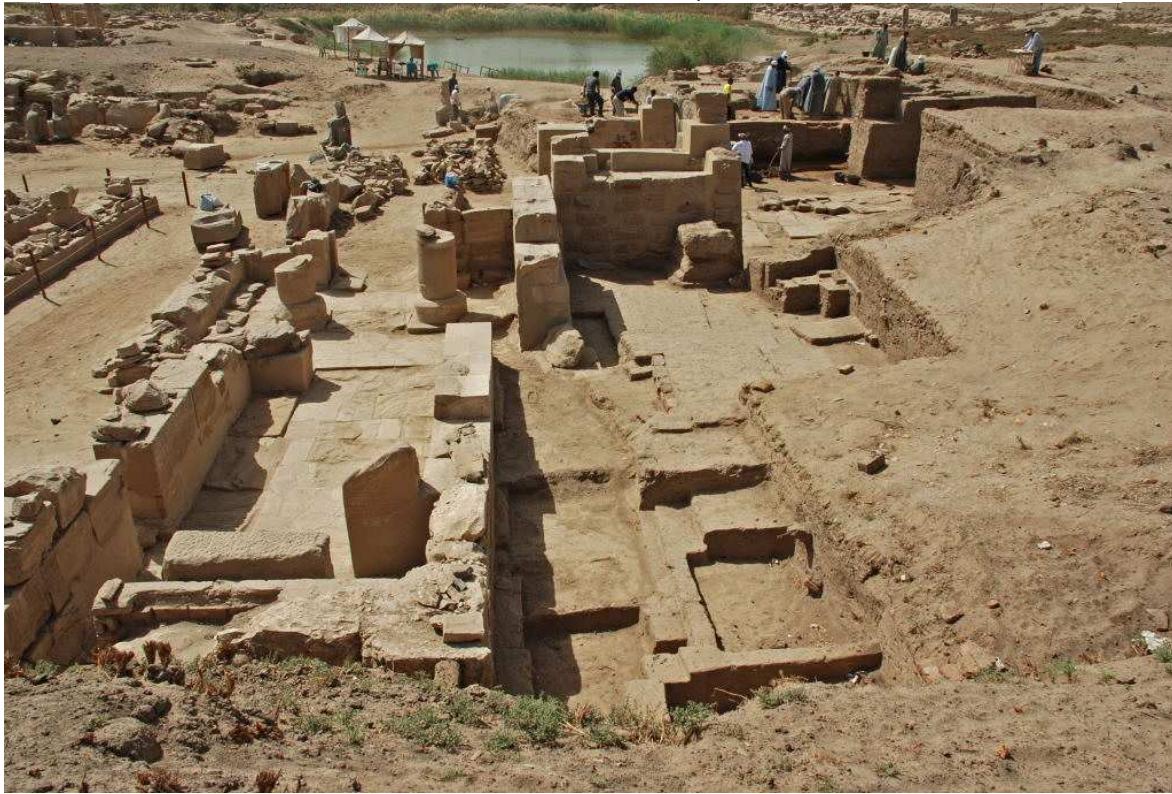
الشكل 9b نفس المنطقة في نهاية الموسم التي ترى من الجدار الشمالي الملحق توضح العرض الكامل للجدار والعلاقة بين المعبد D شمالي وبوابة تهاركا ، و الجدار الذي يمتد على طول الطريق إلى الجدار الملحق الحالي ، تم بناؤه في الأسرة 30 أو في أوائل العصر البطلمي .

أقيمت بوابة تهاركا من الجدار الذى شكل الحد الغربى الجديد للمنطقة الأكبر . ولا يزال الجدار الذى يبدأ من الجناح الجنوبي للبوابة محتفظا بحالته تماما بينما الجدار الممتد من البوابة فقد سلب بشدة وكشفت أعمال تنقيب سابقة فقط عن أساس صغير لجدار عند الطرف الغربى للبوابة (الشكل 9a). وفي عام 2010 قمنا بصفة مبدئية بعمل فتحة مربعة بمساحة 5×5 متر شمال البوابة (أتسعت بمقدار 3 متر جهة الشمال) كي نرى إذا ما كان لا يزال هناك المزيد من بقايا الجدار عند مستوى أفل . وامتدت أعمال التنقيب فيما بعد شمالا إلى الجدار المحيط في حفرة بعرض 3 متر . وأسفل هذه المستويات المبعثرة (المختلفة) من المربع الأساسي اكتشفنا العرض الكامل للجدار المحيط للأسرة 25 الذي امتد على الأقل إلى الواجهة الجنوبية للجدار المحيط الذى شيد في الأسرة 30 أو أوائل العصر البطلمي (شكل 9b) بين المنطقة شمال البوابة عند نهاية الموسم .

ومن المفترض أن كلا من الجدار والبوابة في حد ذاتها كانتا لا تزالا تعملان في العصر البطلمي VI(180-145 ق.م) والبطلمي VIII(170-116 ق.م) (الذى شيد المصلى داخل البوابة تماما وأمام الجانب الشرقي للجدار. إن الجدار الشرقي للحجرة الأولى للمصلى يتاخم الجانب E لجدار تهاركا المشيد من الطوب اللبن (انظر رسم شكل 7، و شكل 9b) الذى لا يزال محتفظ بأقصى ارتفاع له في هذه المنطقة

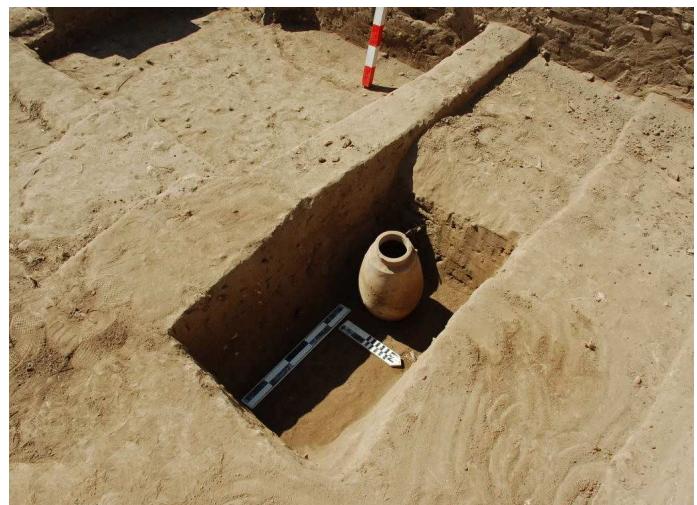
الشكل 10a يظهر الحفر في الطرف الشمالي لجدار بوابة تهاركا الجرة و في مقابلها تم العثور على 13 عملة نقدية من عصر البطالمية . و بظهر. الشكل 10b بعض للعملة النقدية المكتشفة .

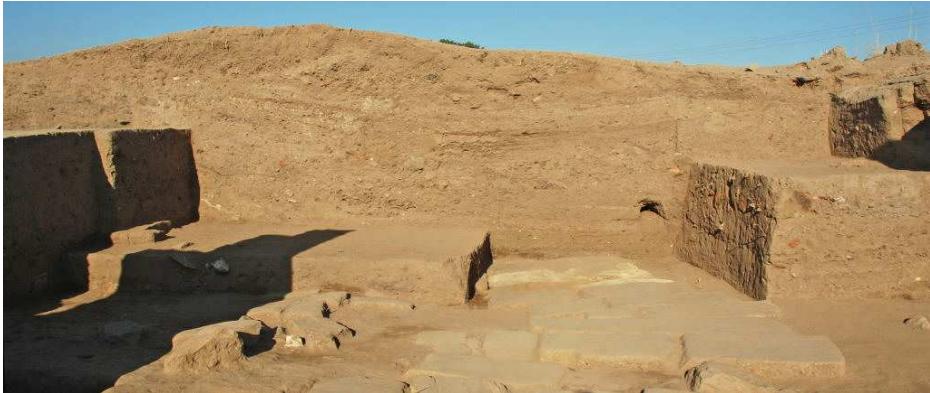
الشكل 11a مشهد للمر المراري بوابة تهاركا في بداية الموسم يظهر المناطق التي لم يتم اكتشافها منذ سنة 2009 من ناحية الشمال واليمين.

أتمننا في هذا الموسم تمثيل المنطقة الواقعه غرب بوابة تهاركا مباشرة والتي لم يتم كشف اللثام عنها في نهاية موسم 2009¹¹ (شكل 11a ، 11b) يبين المنطقة في بداية ونهاية العمل .

والأكثر إثارة ودهشة هو الطوب اللبن جنوب الرصف والذي يظهر في شكل 12 وإلى اليسار في شكل 11a حيث ينتأ إلى أعلى وهو مبني من القرميد الرمادي الداكن والملاط الأبيض / الرمادي الكثيف ويرتكز على طبقة من كسر الحجارة فوق طبقة من الرمل بمقدار 10 سم على سطح صلד لونه أحمر على نفس مستوى الرصف ويمتد هذا السطح بامتداد الطول الكامل للجانب الجنوبي للrucf الذي تم التتفقيب عنه هذا الموسم (شكل 14) ومن المحتمل انه كان سطح المشى الذي يمتد بجانب الطريق المرصوف.

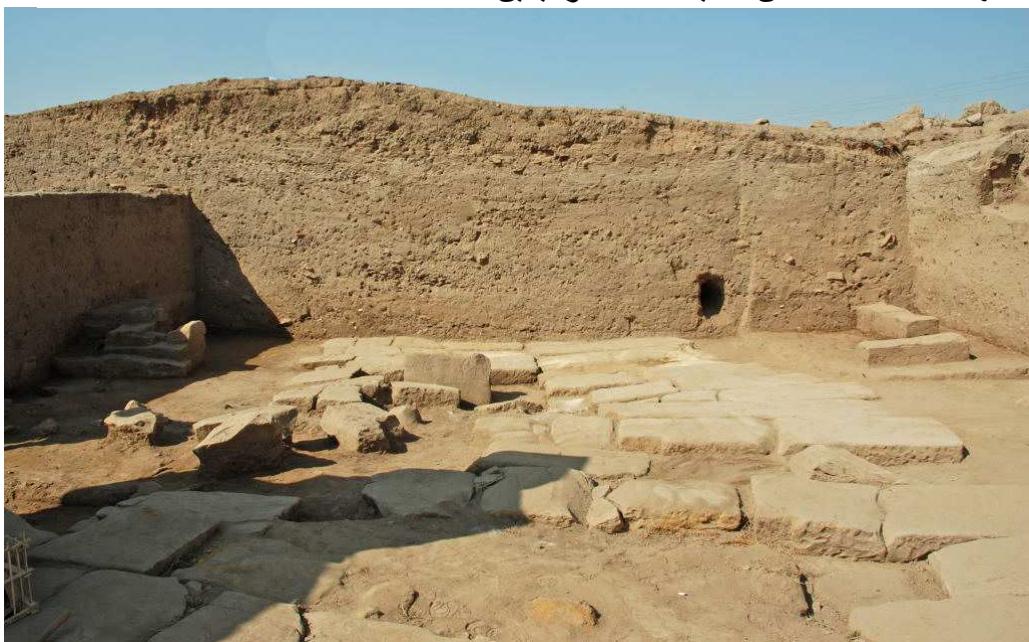
الشكل 11b نفس المنطقة بعد تنظيفها حتى مستوى الرصيف ، و من ناحية الشمال ،
توجد أطلال أو بقايا لبناء من الطوب اللبن في وقت سابق و الذي بني عليه فيما بعد جدار
طريق الحد الجنوبي .

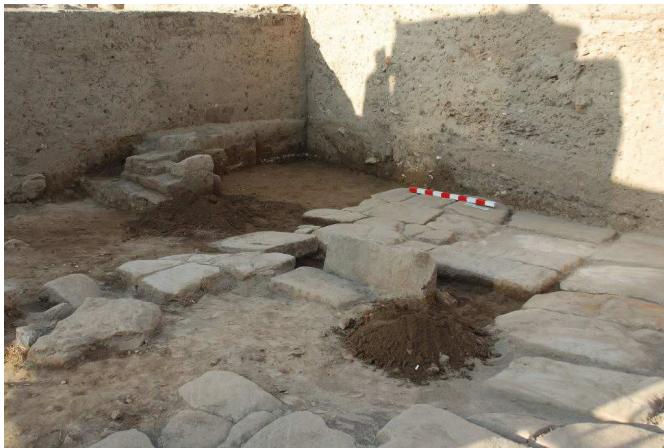
الشكل 12 مشهد أكثر تفصيلاً لبناء سابق
من القرميد و سطح أرض محروقة و كذلك
قطع حجرية على طبقة رقيقة من الرمال في
مستوى الرصيف.

وفي المنطقة رقم (2) جنوبا وجدنا كما كان متوقع¹² الحافة الجنوبية للrucf تحت بقايا الحطام وكانا بصفة عامة بحالة جيدة ولكن في كتلة واحدة (يمكن ملاحظته في شكل 12) وبدلا من أن يستمر الرصف مباشرة غرب بوابة تهاركا فقد اتجه ناحية الجنوب . أثبت المزيد من عمليات التتفقيب جهة الغرب (أنظر أسفل) هذا الإتجاه والذي يمكن رؤيته بوضوح في (شكل 6 , 20).

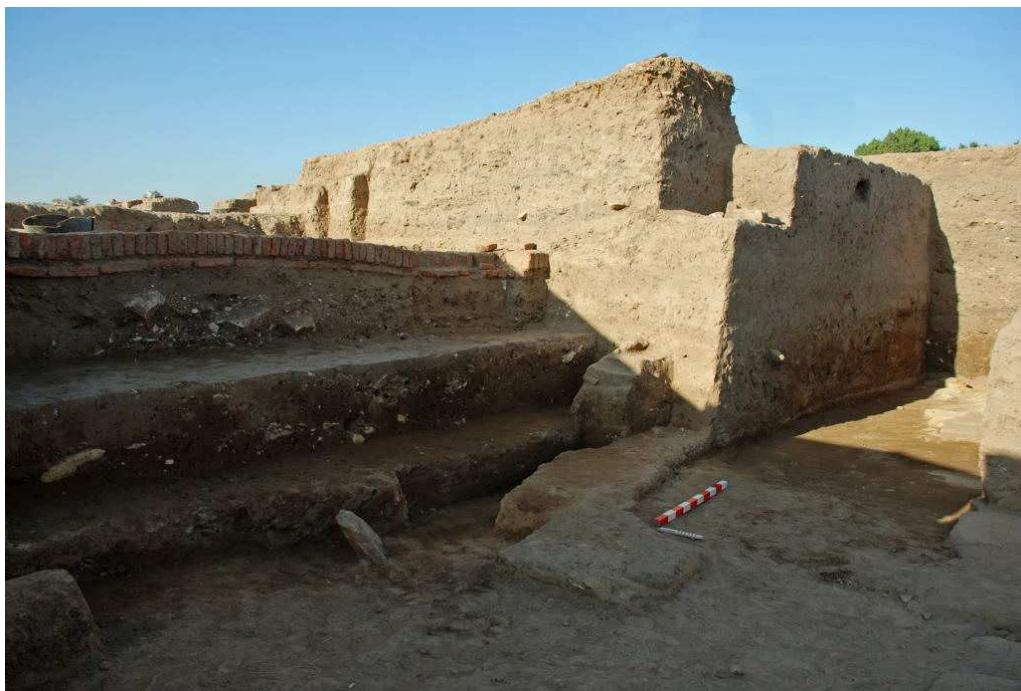
الشكل 14 هذا المشهد الى الجنوب الغربي تم أخذه في الواقع بعد الشكل 15 رقاقة الحجر ، الأرض المحروقة والرمل و الذي يقف عليه البناء السابق من القرميد لا يزال يستمر الى جنوب الراقدة في المنطقة 2 غربا .

وعندما تم رفع سطح الطوب الذي كان يشكل الواجهة الشمالية للجدار الحدودي ظهر (انكشاف) المزيد من الهيكل القديم المشيد من الطوب اللبن الممتد في الجهة الغربية (شكل 14) . والأثر الوحيد لهذا المبني المبني عند الطرف الشرقي للجدار الحدودي كان الأساس الموضح

بشكل 14 ومنطقة تتكون من مادة قرميدية ذات لون رمادي داكن تتحدر ناحية الغرب (شكل 23 يوضح المنطقة في نهاية الرسم)

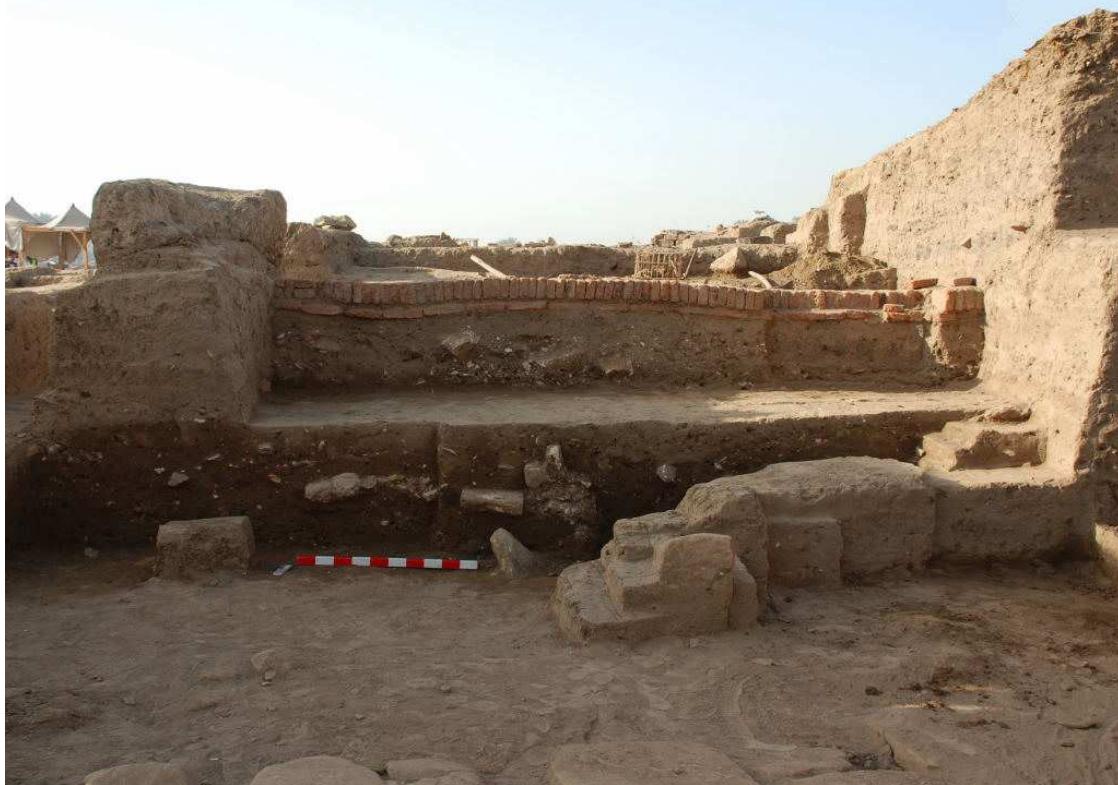
الشكل 15 بازالة الحد الجنوبي ، فالارض المملوءة بالحجارة و التي تم بناؤها، أصبح يمكن مشاهدتها بوضوح ، فكل ما تبقى من أطلال البناء السابق هو اورمة في الشمال و القسم الأطول في اليمين.

ولم يتبقى من الهيكل المشيد بالطوب اللبن سوى أربع مداميك من الجدار الممتدة تقريرا من الشرق إلى الغرب والذي يتوجه من الشمال عند طرفه الشرقي (شكل 15) يبين بقايا أخرى للهيكل على اليسار (شكل 15). إن الجدار الجنوبي الحدودي لمدخل البوابة بني مباشرة في أعلى الجدار .

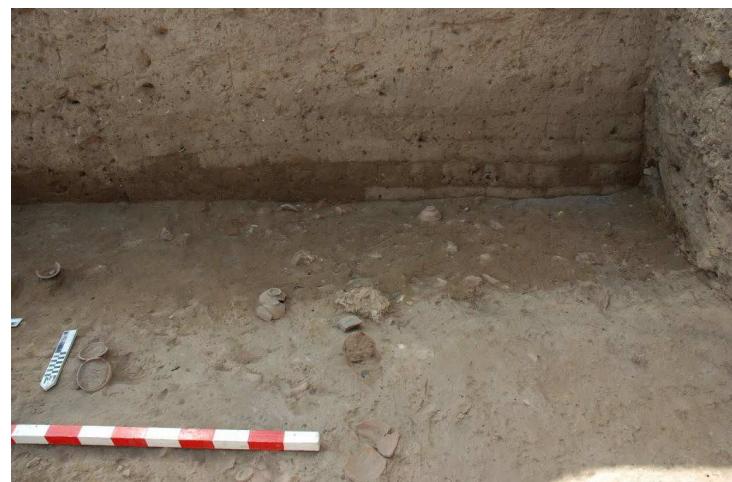
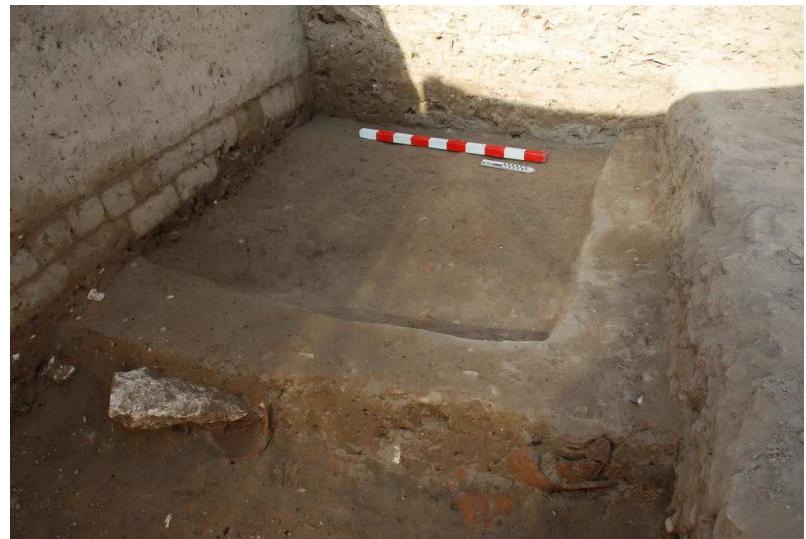
الأشكال من 18b إلى 18d تم اكتشاف حفرة مملوءة بالطين (اعلي) و التي يوجد بها محار ؟ و قواع في (أعلى اليمين) و صحن خزفي (أسفل اليمين) وفي المقدمة تم وجود بدايات لطبقة من الأجر المحروق والحجر أسفل الحفرة .

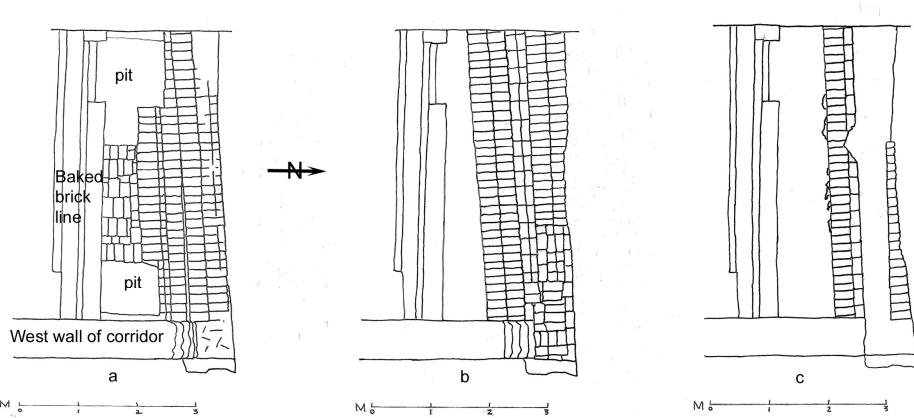
الشكل 21a إلى 21c رسومات أو تصميمات لثلاث مراحل في بناء القسم الشرقي لجدار الحد الجنوبي من القرارات الأخيرة (شمال) إلى الفترات السابقة (يمين) و هذه الرسومات من تصميم ووليم بيك

تم بناء هذا الجزء من الجدار على عدة مراحل ، على النحو المبين شكل 21a-c (الرسم) 22a-c ، ولا يزال محتفظاً بحالته عند أعلى مستوى عند الركن الشمالي مكان تقاطع الجدار الحدودي مع جدار المرمر . وب مجرد ان تمت الإزالة والكشف أصبح من الواضح أن الجدار الحدودي والجدار الغربي للممر متقاربين مما يدل على أنهما كانوا معاصرین لبعضهما .

تبعد الواجهة الجنوبية للجدار كما اتضح لنا في نهاية موسم 2009 في الشكلين (6-7) وتظهر بتفصيل أكثر في الشكل (21a) وتبدو أرضية من الطوب اللبن مباشرة إلى الجهة الجنوبية والتي يستقر عليها 3 صناديق او أفران من الطين (ليست واضحة في هذا الرسم)²¹ تهدم كل من الجدارين الشرقي والغربي بهذه المنطقة نتيجة الحفر ، كانت الحفرة الاولى ضحلة جداً وفي أسفلها مباشرة طوب ، بينما الحفرة الغربية فقد تهدمت بمقدار 3 مداميك (طبقات) من الطوب .

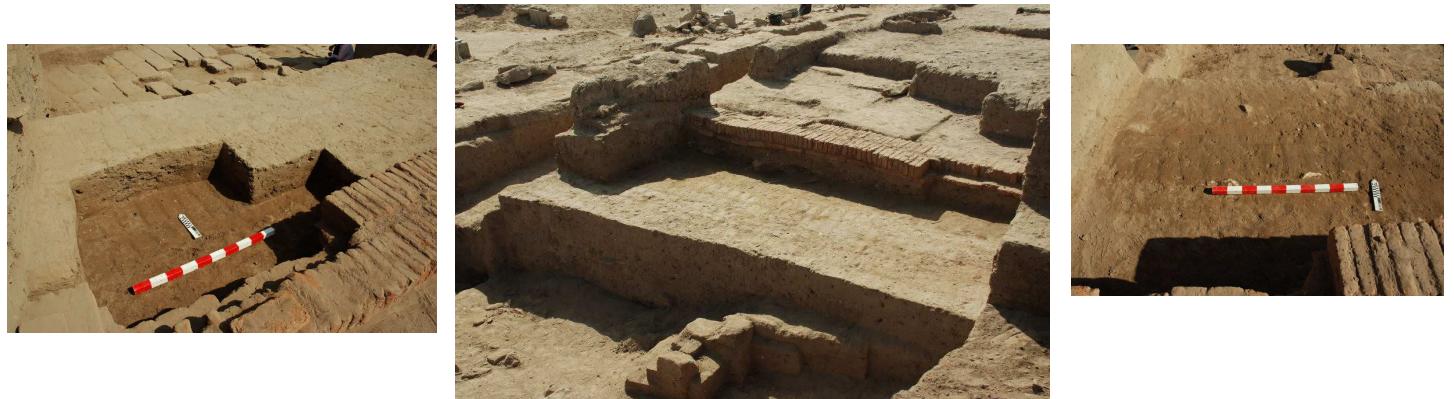
الشكل 22a إلى 22c ثلاثة مراحل في بناء جدار الحد الجنوبي ، يتطابق مع الأشكال من 21a إلى 21c ، يوضح القرميد في قاع الحفرة الغربية من الشكل 21a.

ويمتد الجانب الجنوبي بمقدار ثلاثة صفوف من الطوب أمام خط السطرين الشماليين من الأرضية ، وأتضح الآن أنه جزء من الجدار ذاته (شكل 22a) .

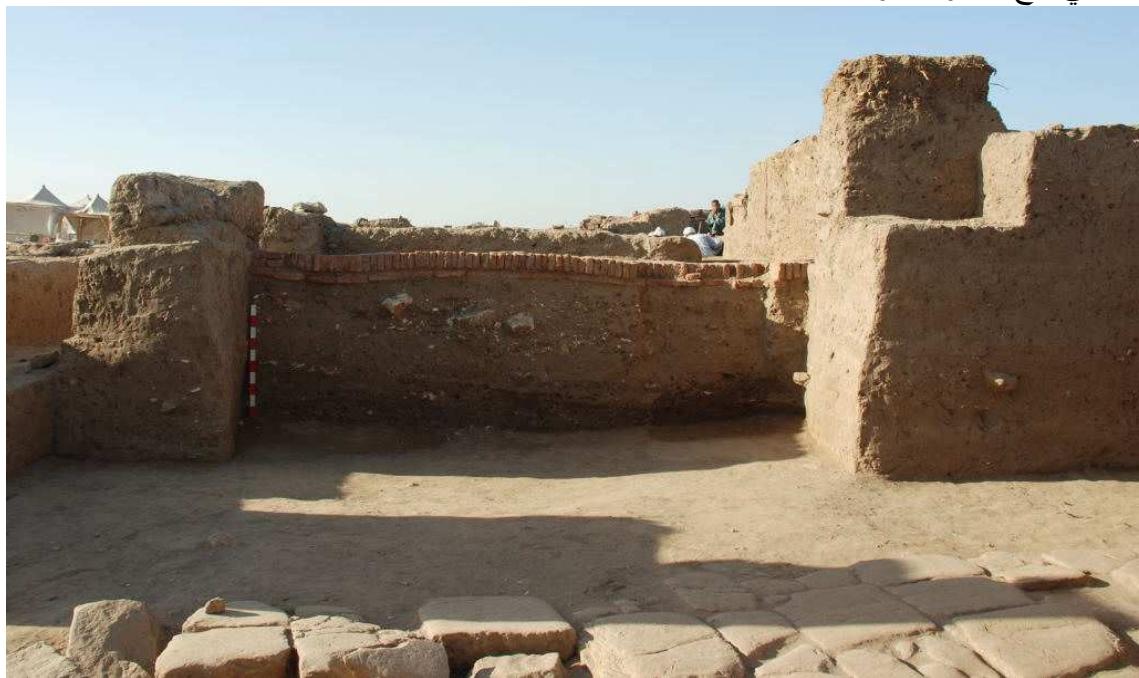
الشكل 23 منطقة الجدار الحدودي الجنوبي في نهاية الموسم تظهر الجدار الغربي للرواق او الدهلiz (شمالا) ، حد الطوب القرميدي (في الوسط) ، واستمرارية الجدار الحدودي إلى الغرب (يمينا).

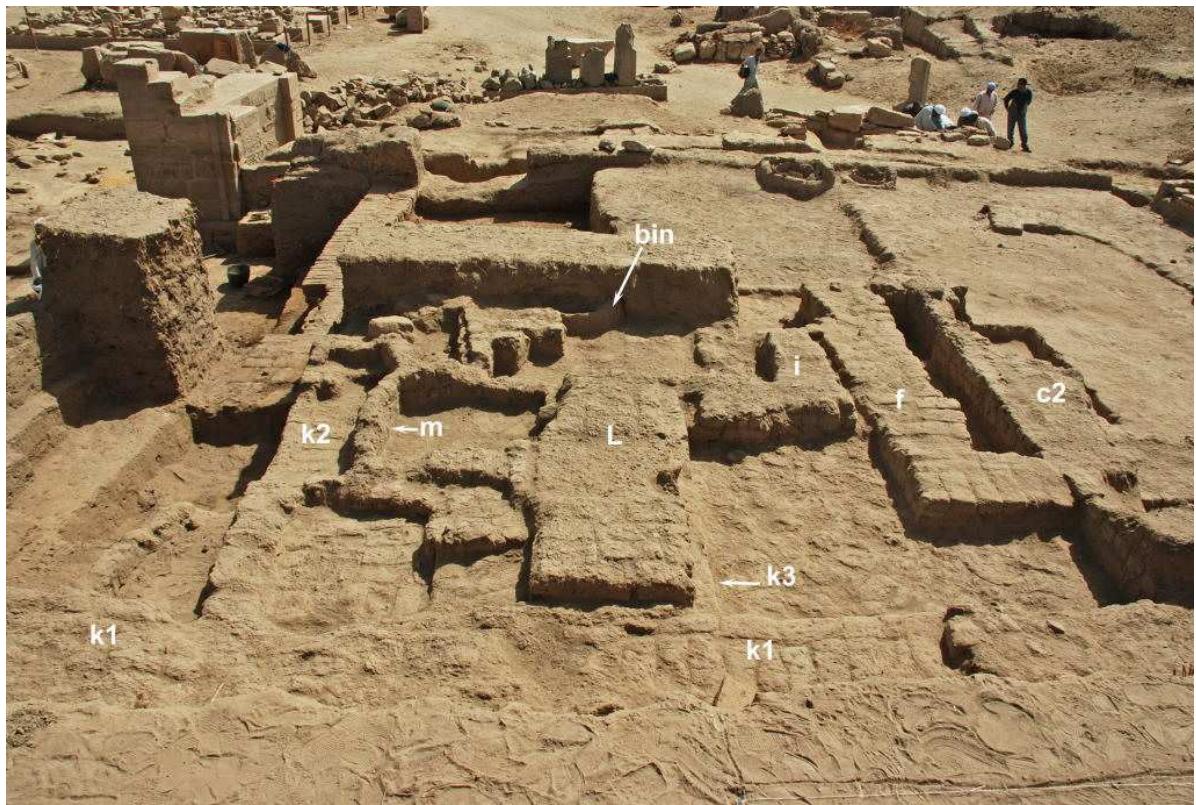
الشكل 24 مشاهدة الشرق عبر المنطقة 3 (غربا) والمنطقة الغربية 1 غربا قرب نهاية الموسم ، مع المستوى الأدنى للجدار الحدوي الجنوبي في الشمال، القطاع من خلال الرادفة كشف زاوية القرميد.
