العمل الميداني عن موسم 2010 لمتحف بروكلين في منطقة إلة موت
جنوب الكرنك
إعداد ريتشارد فازيني، متحف بروكلين

موجز :-

تركز إهتمام عملبعثة موسم 2010 على منطقة المصلى D ومدخل بوابة تهاركا كما قمنا بالمزيد من أعمال التحقيب عن الجدران التي بنيت داخل وحول كل من الهياكل الحجرية وبوابة تهاركا والبناء المشيد من الطوب الأحمر (الذي ربما يكون حمام) في الجنوب وكانت النتيجة الأكثر أهمية هو تأكيد ما كنا نعتقد من فترة طويلة وقد أضحت حقيقة وذلك فيما يتعلق بتاريخ منطقة موت . ولم يكن حتى عهد تهاركا أن تم توسيع المنطقة لتشمل المنطقة الواقعة بين الصرح الأول لمعبد موت والحائط الشمالي القديم المحيط وفي الواقع الأمر فإن الجدار يمتد عالياً باتجاه الشمال من بوابة تهاركا (وربما أسفل) الجدار المحيط بينما الحائط الجنوبي منه ليصل إلى جدار الفنان التحتمي الأول ويمتد حتى حد الطرف الغربي للصرح الأول لمعبد موت .

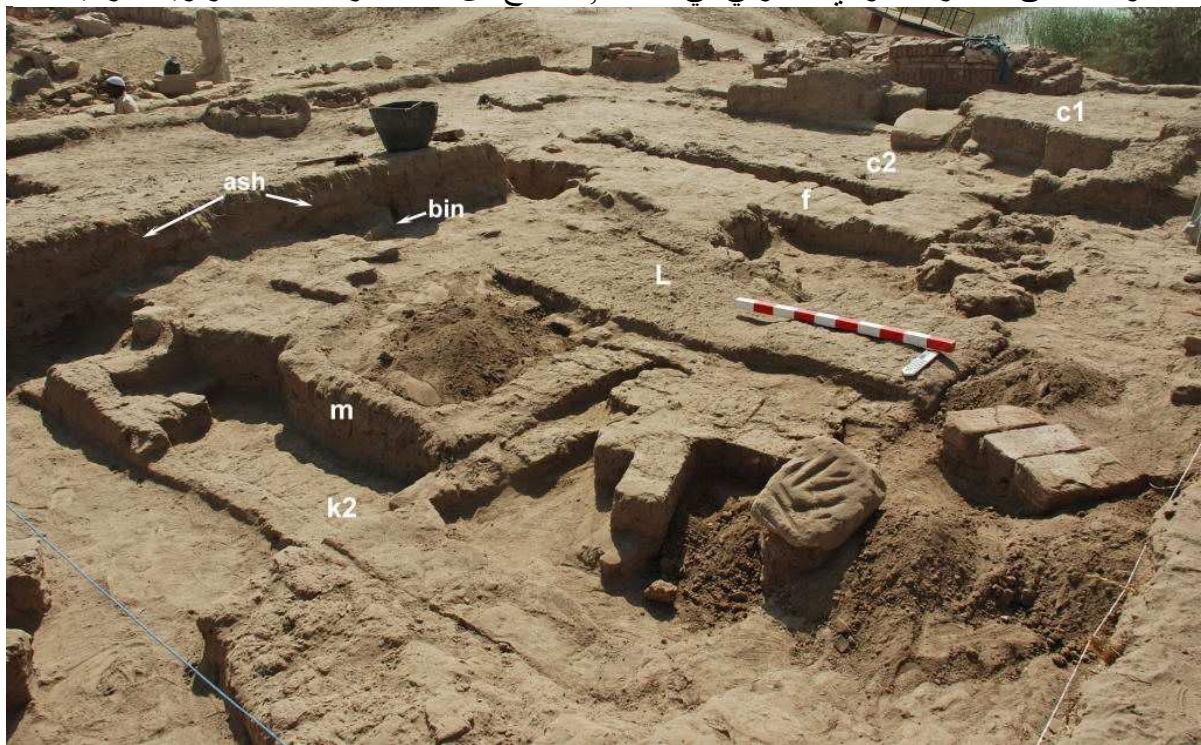
الشكل 24 مشاهدة الشرق عبر المنطقة 3 (غربا) والمنطقة الغربية 1 غربا قرب نهاية الموسم ، مع المستوى الأدنى للجدار الحدوي الجنوبي في الشمال، القطاع من خلال الرادفة كشف زاوية القرميد.

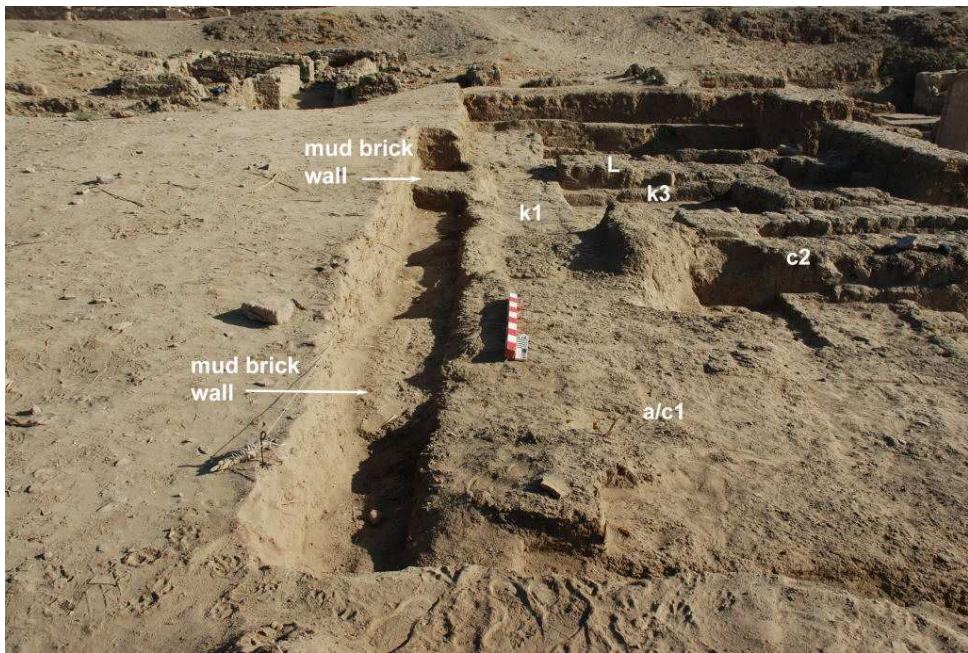
الشكل 26 مشهد شمالي على طول الجدار الغربي المواجهة (k1) ، مع حدين للقرميد يجري نحو الرايدة الغربية. الزاوية مع الجدار (c1)/a تبدو في المقدمة.

يوضح الجزء الرمادي في شكل 7 ما تبقى منه وعلى الرغم من أنه متهالك إلا أنه يمتد شمالاً حتى يقابل الواجهة الجنوبية للجدار (L) (شكل 24). يوضح شكل 27 ورسم شكل 7 المنطقة التي بين الجدار (L) وامتداد (C1) في وقت مبكر من أعمال التنقيب. وعلى امتداد العارضة الغربية يمتد صف من الطوب الأحمر والحجر لمسافة 4 متر جنوب من الركن الغربي للجدار (L) مكوناً فجوة بين القسمين الشمالي والجنوبي، وقد يكون متصل بالمداماك الأول السميكة للجدار (n) باتجاه الشرق والذي يمتد من الواجهة الشمالية (C2) حتى الواجهة الجنوبية للحائط (L) وأمكن التعرف بكل تأكيد على 3 صفوف فقط من هذا الجدار. وعندما قمنا بتوسيع المنطقة رقم 1 لجهة الغرب بمقدار 70 سم، وجدنا أن صف من الطوب الأحمر والحجارة يرتكز مباشرةً على العوارض مكوناً الواجهة الغربية (k1) ويمتد صفان من الطوب لجهة الغرب من (k1) (شكل 26) ولكن الصف الذي يقع شمال الفجوة كان واضح بدرجة

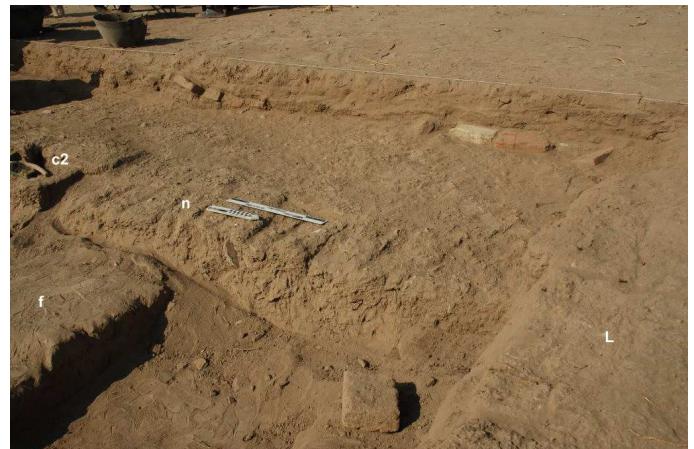
الشكل 27 جري جدار الطوب المتهالك (n) من (c2) إلى (L) بينما يجري صف القرميد والحجارة على طول الرايدة الغربية.

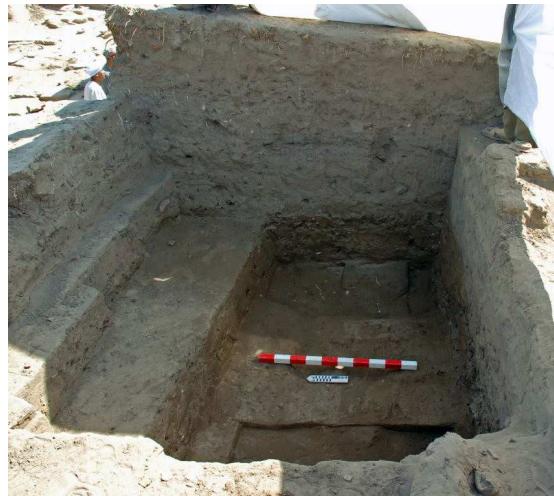
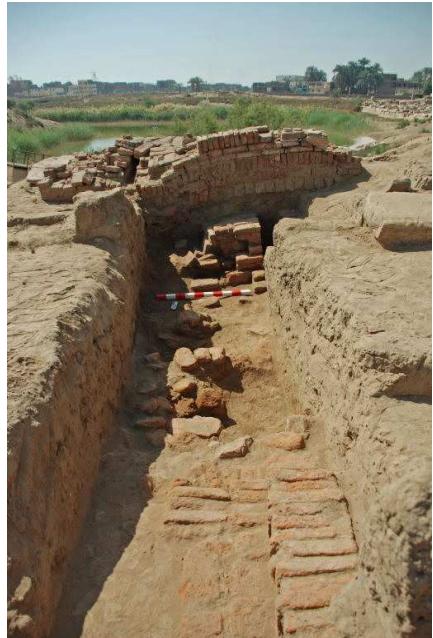
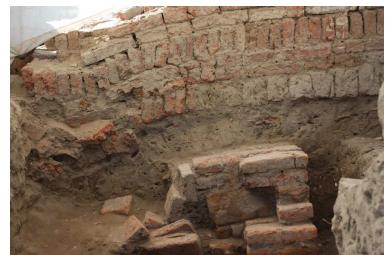
الشكل 30 العمق في الركن الشمالي الشرقي من المنطقة 3 غربا. الوجه الجنوبي من الجدار الحدي الجنوبي في اليسار مع جدران سابقة له تاريخيا في الأسفل .

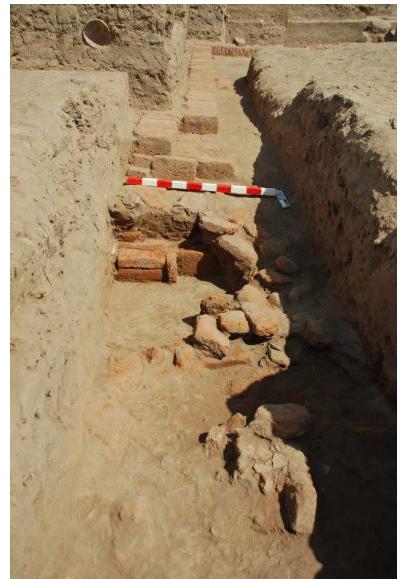
الشكل 32a مشاهدة الجنوب على طول الشرخ في حد الطوب إلى مستطيل الطوب في N-S 32b الطرف الجنوبي. الشكل منظر تقيلي للمستطيل وظهور الواجهة الشمالية للحمام انزلاقهما والانقطاع (شمالا) في طبقة الرماد تحت الحمام.

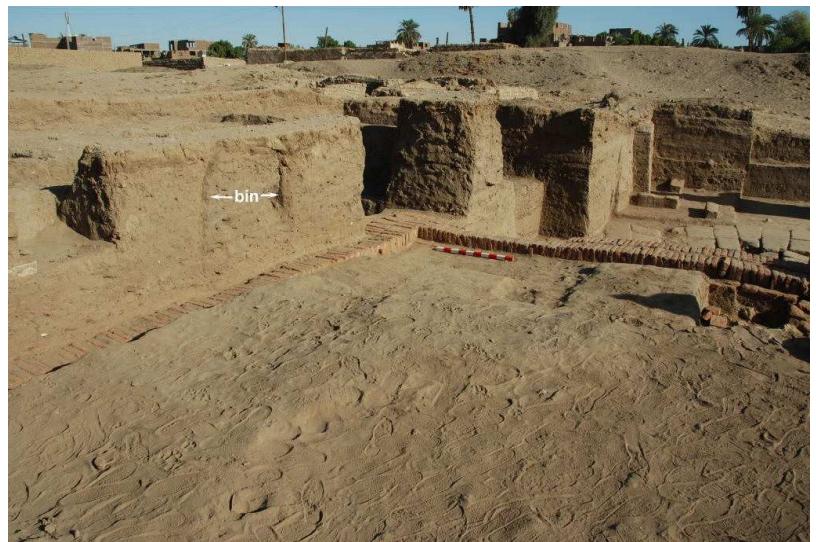
الشكل 33 مشهد عام للحدود الشمالية الغربية لقرميد في نهاية الموسم، الصورة الجانبية للصندوق الكبير الذي يقع في الجانب الغربي في المنطقة 3 غربا يمكن مشاهدته من الرافدة .

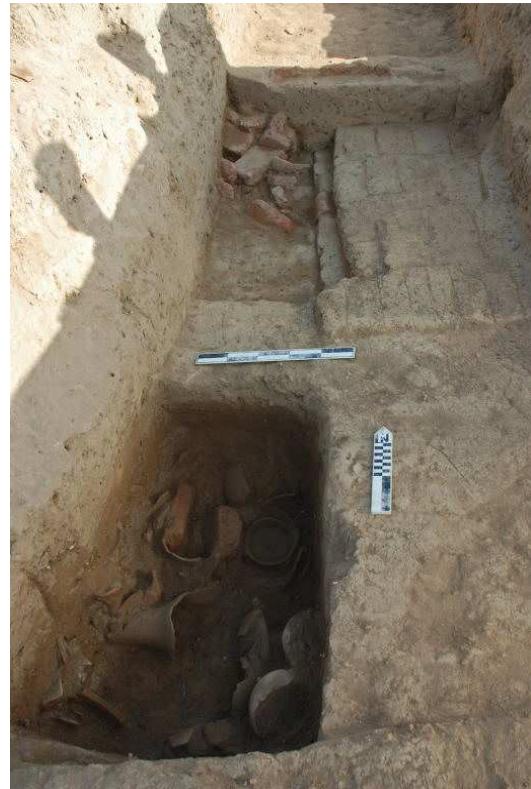
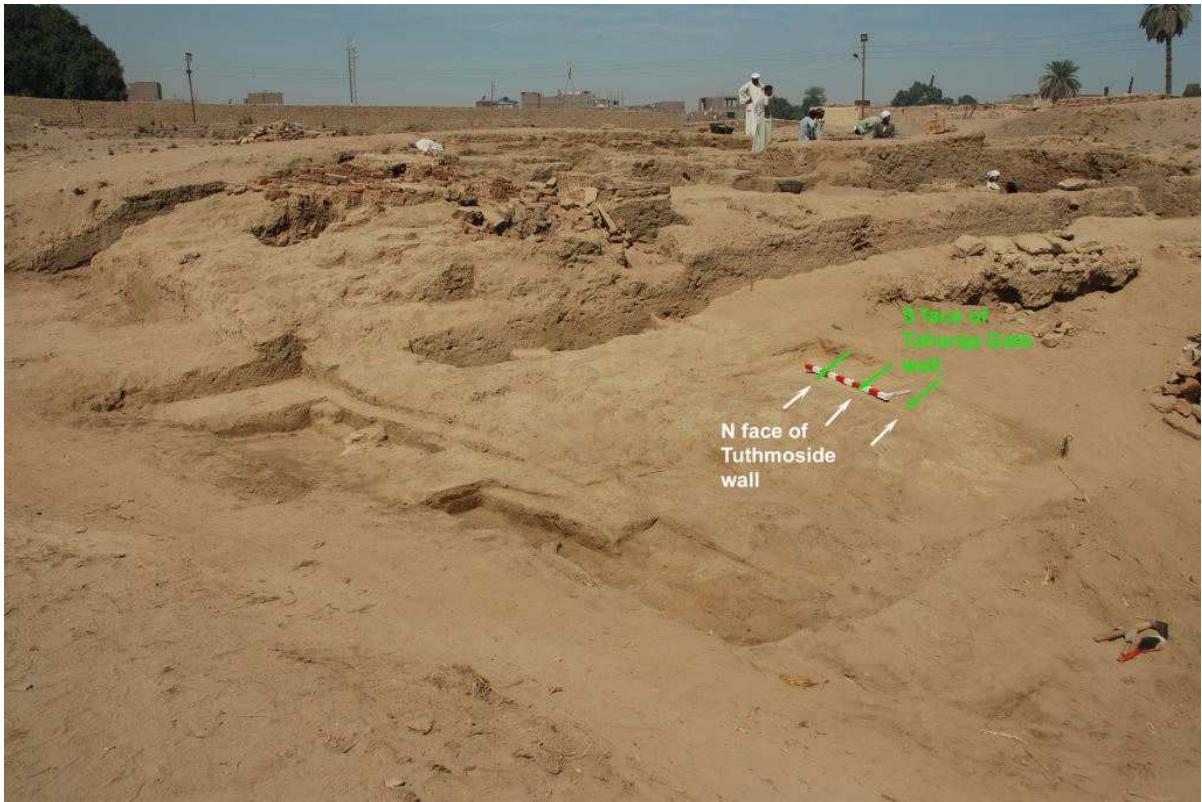
الشكل 36a النقطة التي يلتقي عندها جدار بوابة تهاركا بجدار التحامة المتاخم ، فيما بعد بنيت حواطط
من الطوب اللين في مواجهة الواجهة الجنوبية لجدار التحامة في الشمال .

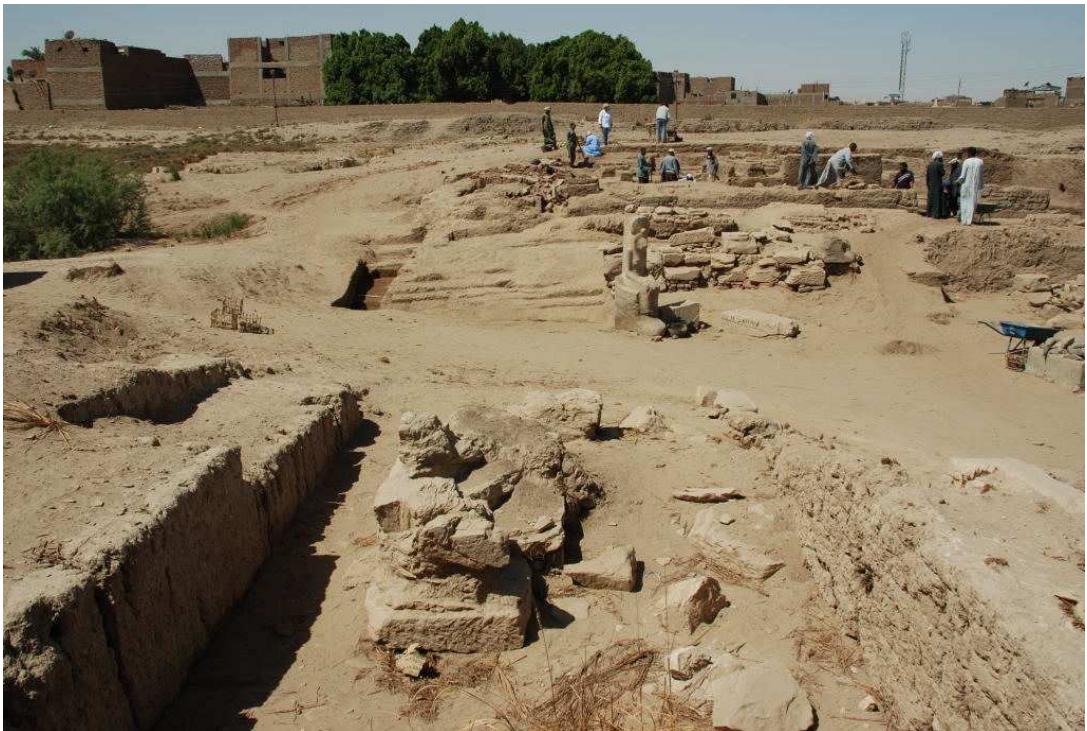
الشكل 36b الركن الشمالي الغربي لجدار التحامه المتاخم .

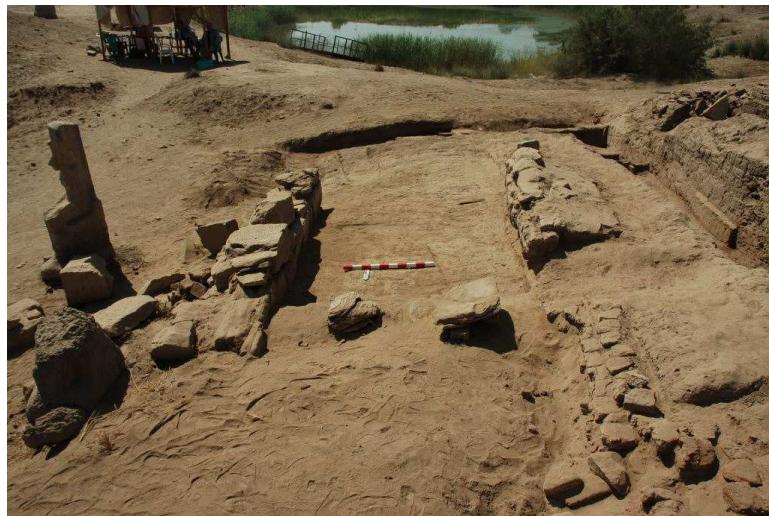
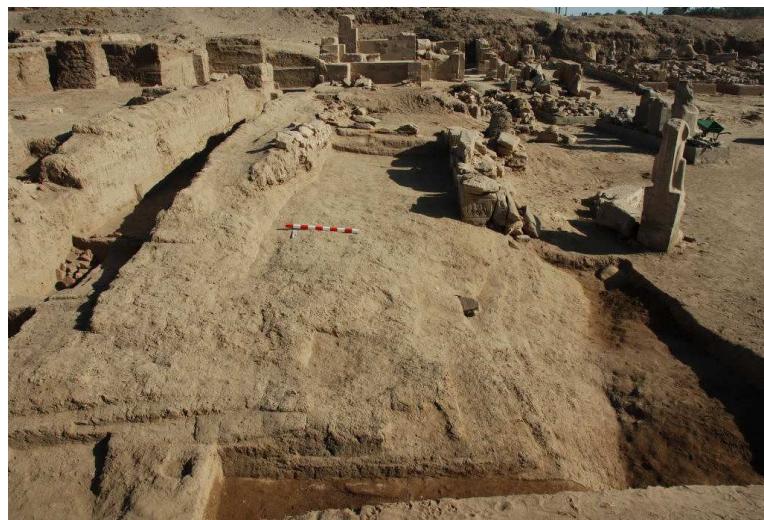
الشكل 37 منظر جنوبى (أعلى) ومنظر شمالي (أسفل) للجدران الحجرية و الطوبية التي بنيت فوق جدار بوابة تهاركا الجنوبي.

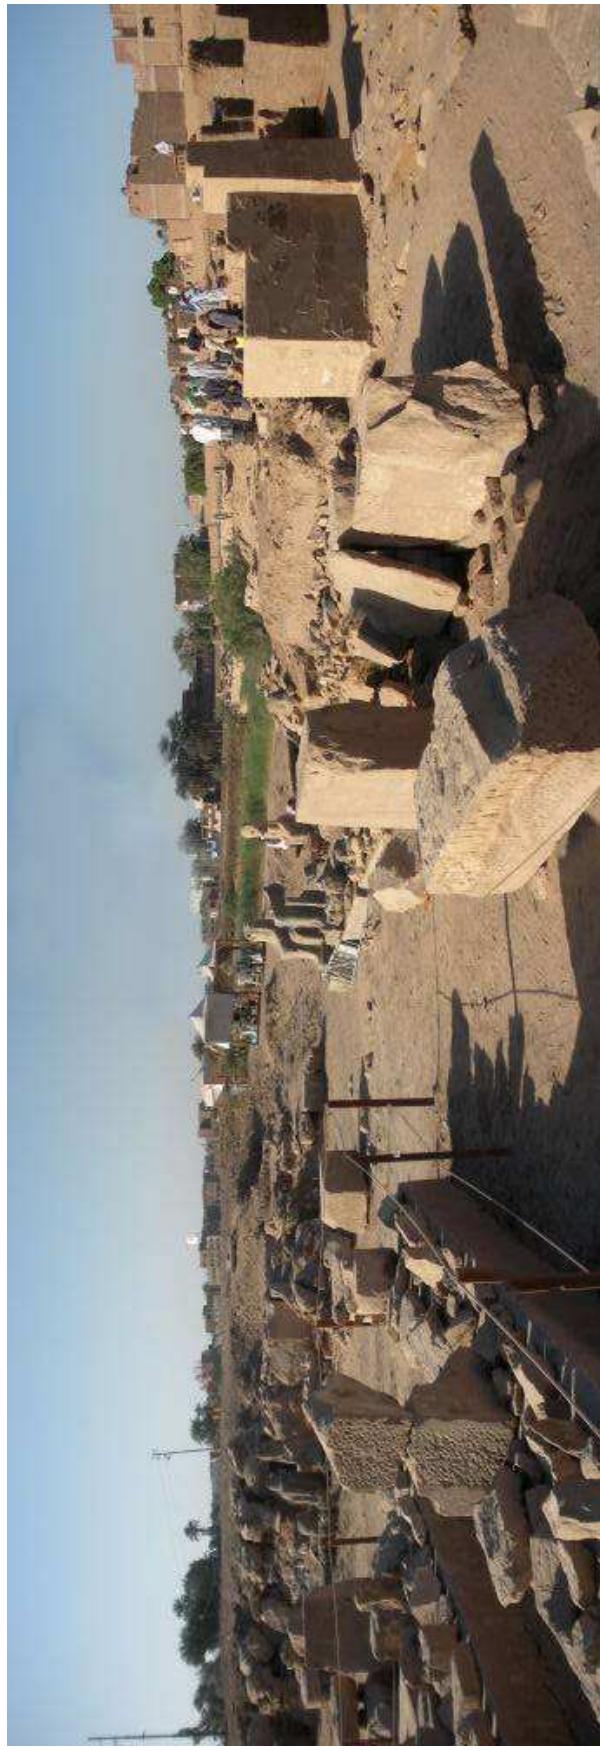
الشكل 38 الطرف الغربى للهيكل الأول لمعبد موت يظهر الأبنية البطلمية الممكنة

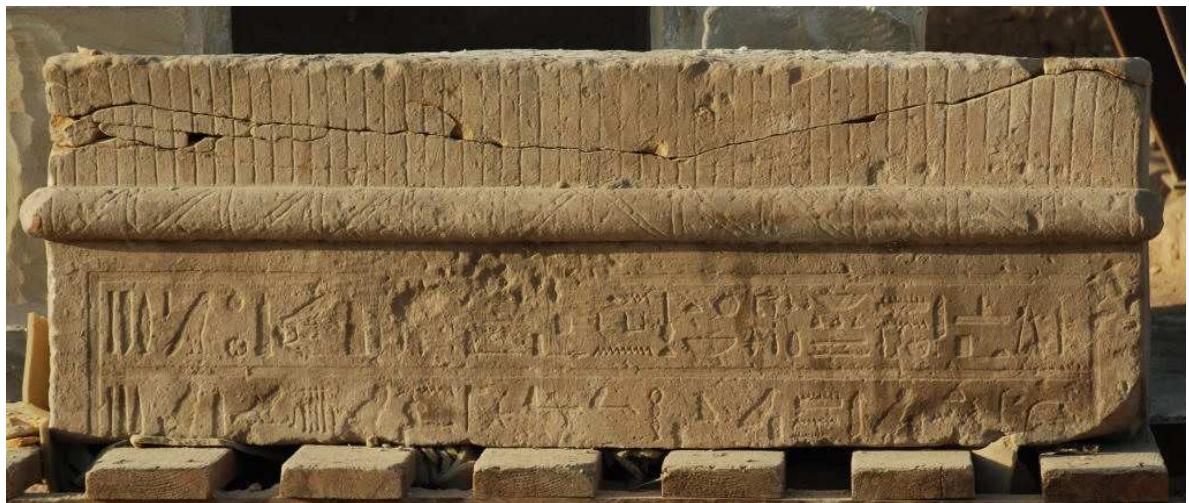
الشكل 41a العتبة بعد الترميم.

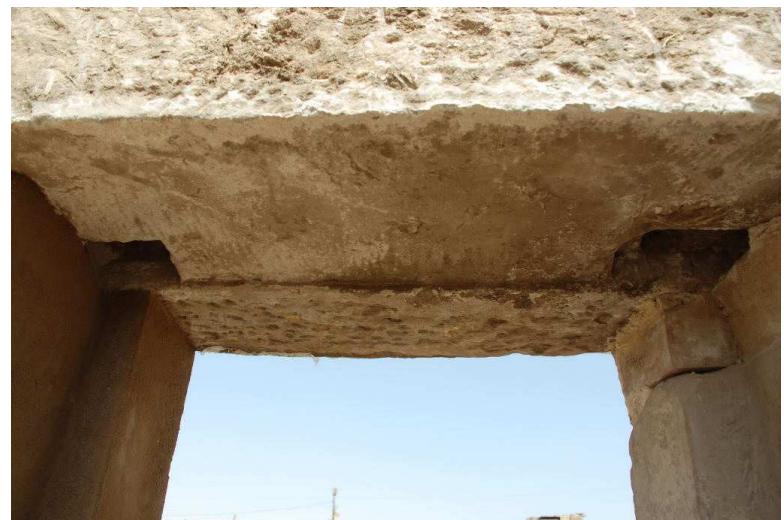
الشكل 41b التجهيزات او التركيبات لأبواب المعبد في الجانب الأسفل من العتبة .

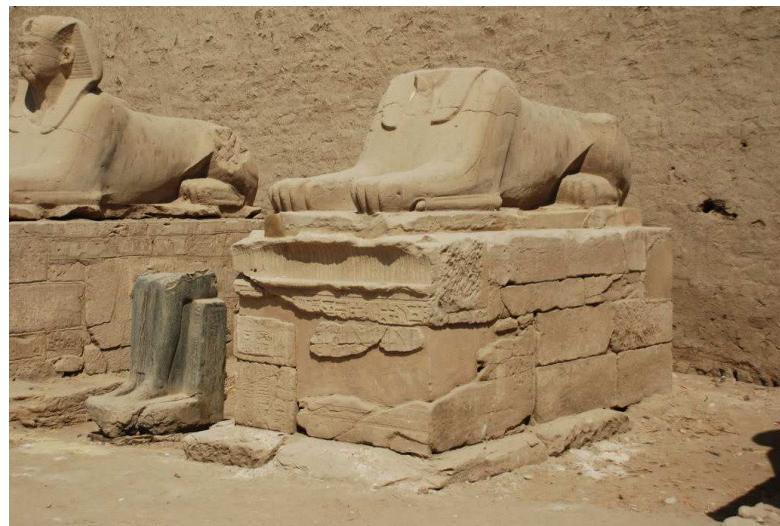
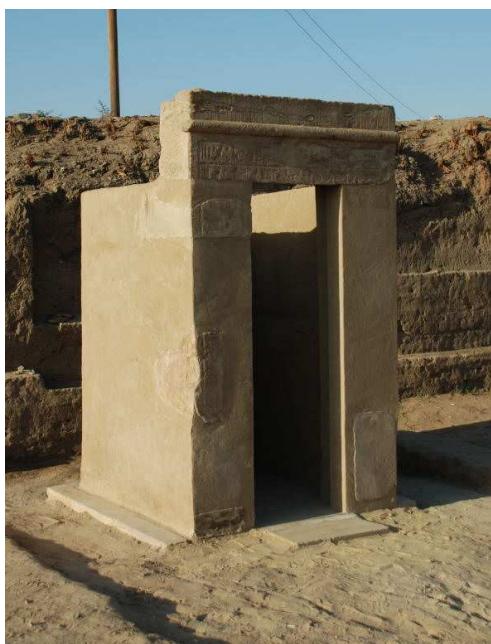
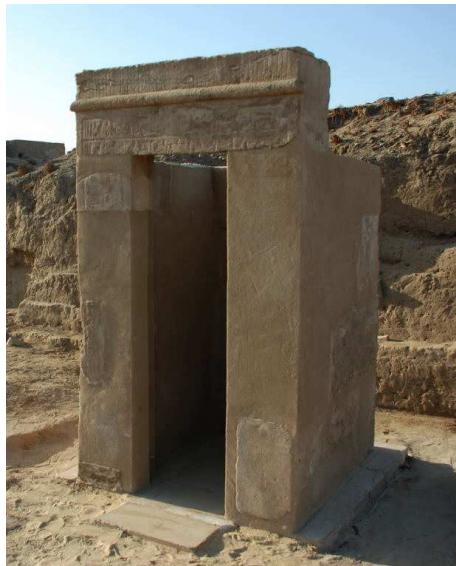
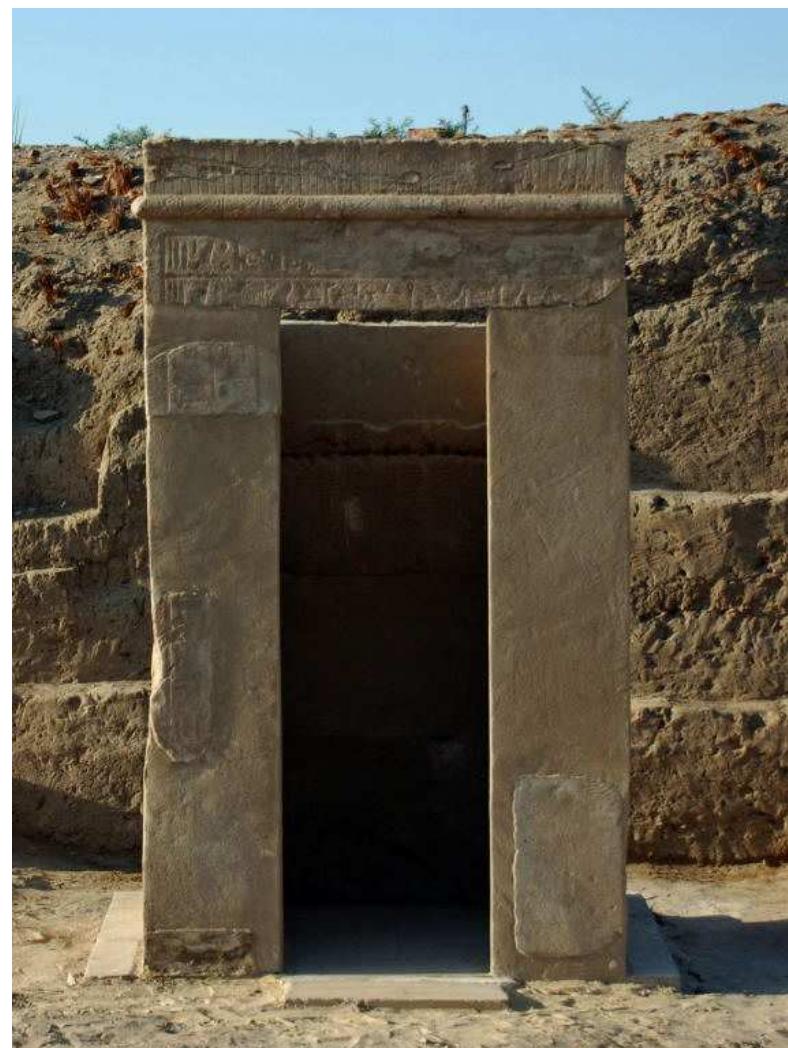
الشكل 43 ثلاثة مناظر لمعبد حورودجا الساحر الشافي تم إعادة بنائه أمام الهيكل الأول لمعبد موت .

كان مشروع الصيانة والترميم الأساسي هو إعادة بناء وإعادة تشييد مصلى الشفاء السحرية الصغيرة لهورودجا المقابلة للجناح الشرقي للصرح الأول لمعبد موت .
